0403花蓮地震花蓮縣紅單 受損建築物損失鑑定案例

住宅地震保險花蓮縣地震受損建築物損失鑑定
報告書

【案號：1130110434-1、1130110434-2】

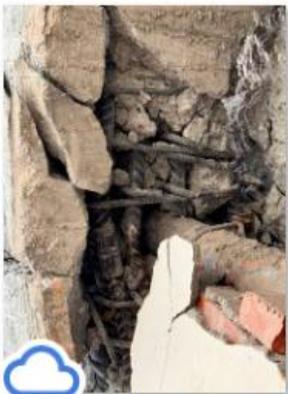
A棟-柱核心混凝土碎裂已喪失機能-01.jpg

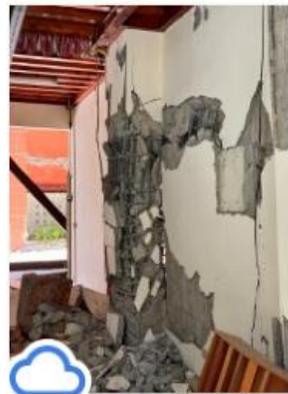
A棟-柱被消防栓管剪斷主筋現況-02.jpg

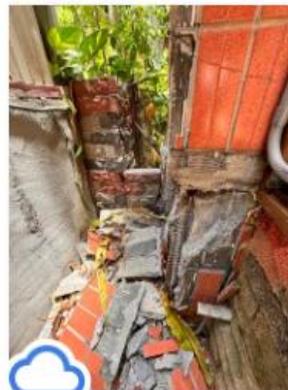
B棟-非結構RC牆損害現況-01.jpg

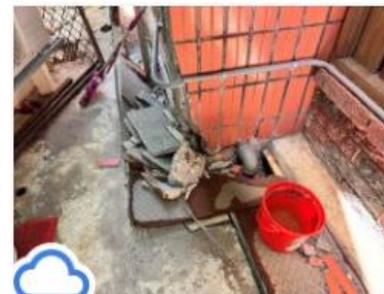
B棟-柱頭下方箍筋不足彎矩裂縫嚴重-01.jpg

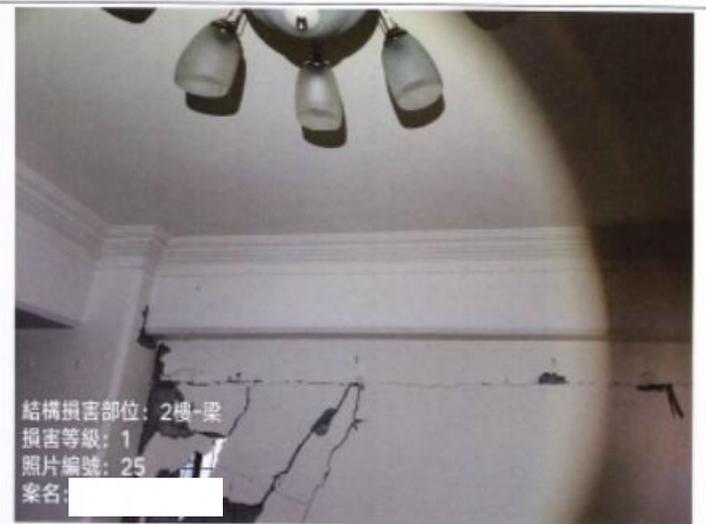
結構損害部位: 2樓-梁
損害等級: 1
照片編號: 25
案名: [REDACTED]

照片 25 :樓-梁[損壞等級:1]

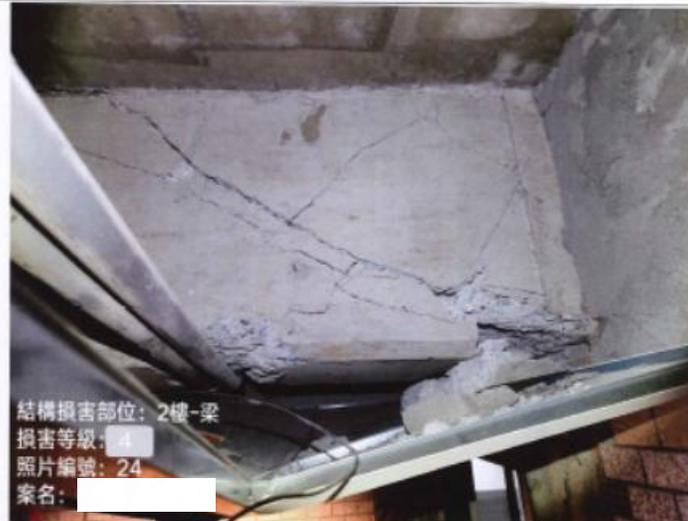
結構損害部位: 2樓-梁
損害等級: 4
照片編號: 24
案名: [REDACTED]

照片 24 :-2樓-梁[損壞等級:4]

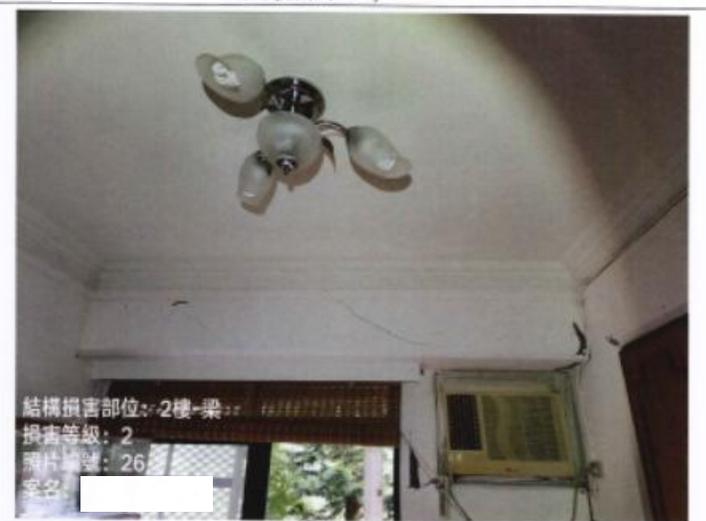
結構損害部位: 2樓-梁
損害等級: 2
照片編號: 26
案名: [REDACTED]

照片 26 :2樓-梁[損壞等級:2]

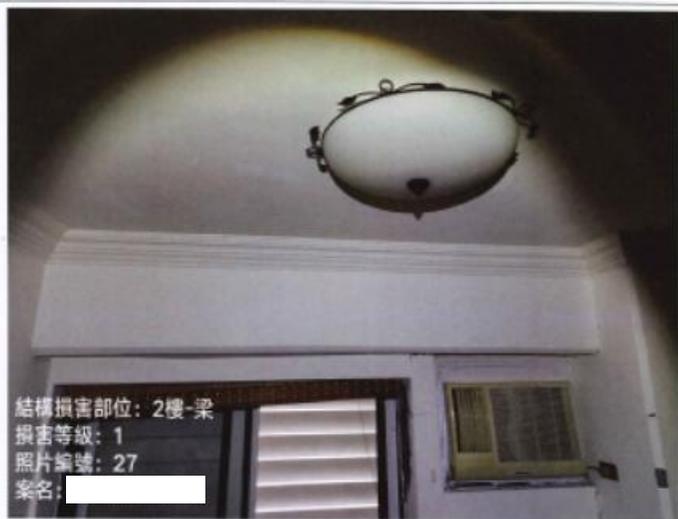
結構損害部位: 2樓-梁
損害等級: 1
照片編號: 27
案名: [REDACTED]

照片 27 : 2樓-梁[損壞等級:1]

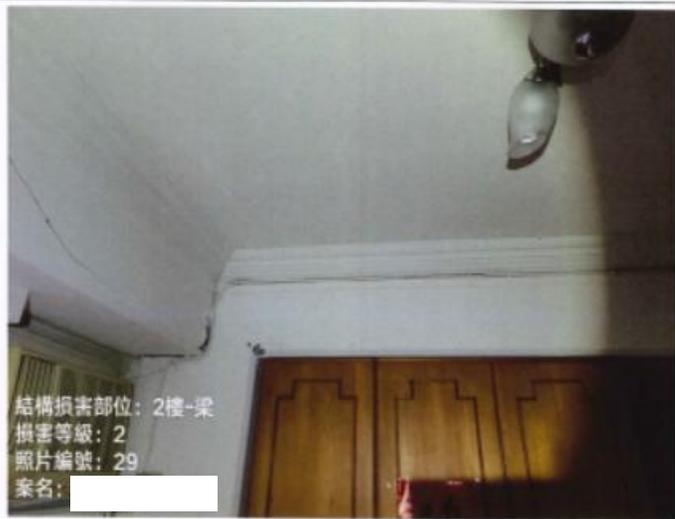
結構損害部位: 2樓-梁
損害等級: 2
照片編號: 29
案名: [REDACTED]

照片 29 : 2樓-梁[損壞等級:2]

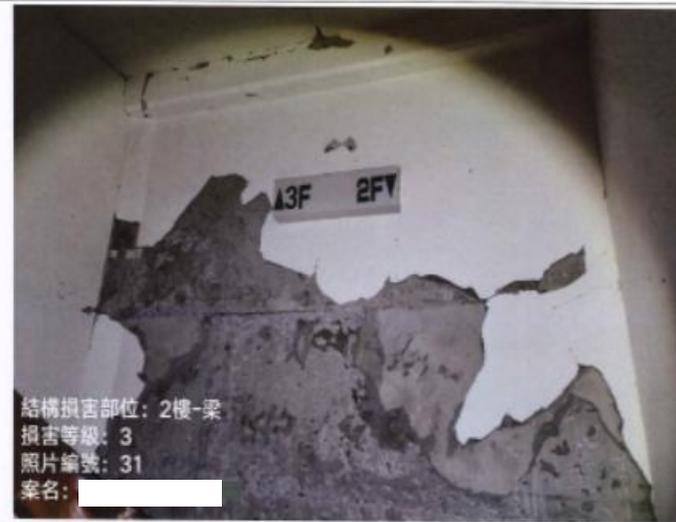
結構損害部位: 2樓-梁
損害等級: 3
照片編號: 31
案名: [REDACTED]

照片 31 : 2樓-梁[損壞等級:3]

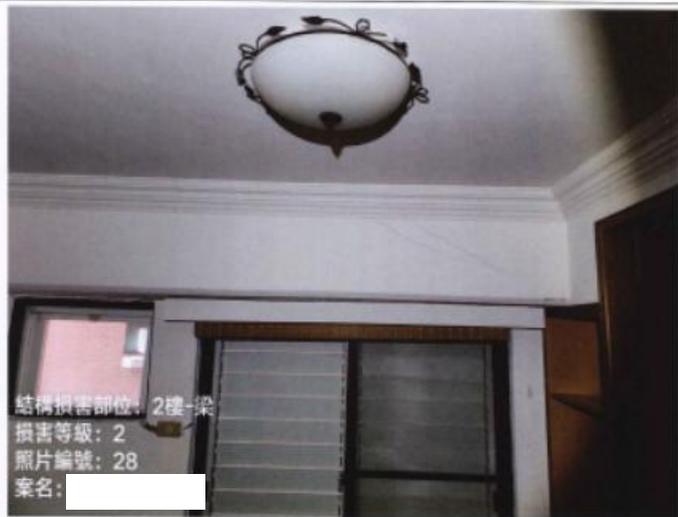
結構損害部位: 2樓-梁
損害等級: 2
照片編號: 28
案名: [REDACTED]

照片 28 : 2樓-梁[損壞等級:2]

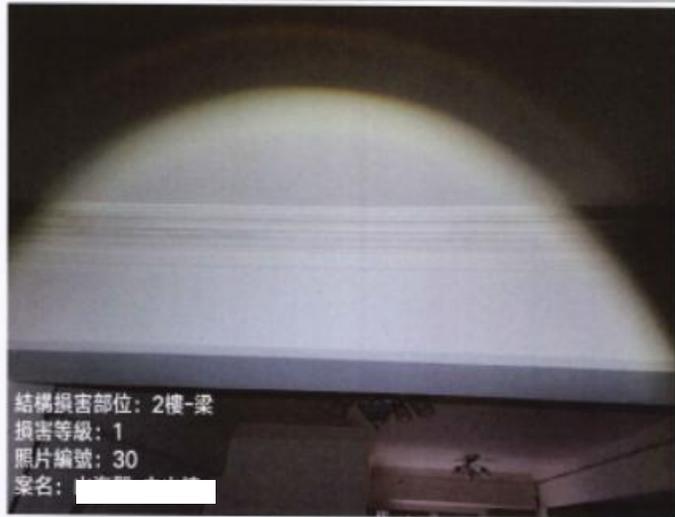
結構損害部位: 2樓-梁
損害等級: 1
照片編號: 30
案名: [REDACTED]

照片 30 : 2樓-梁[損壞等級:1]

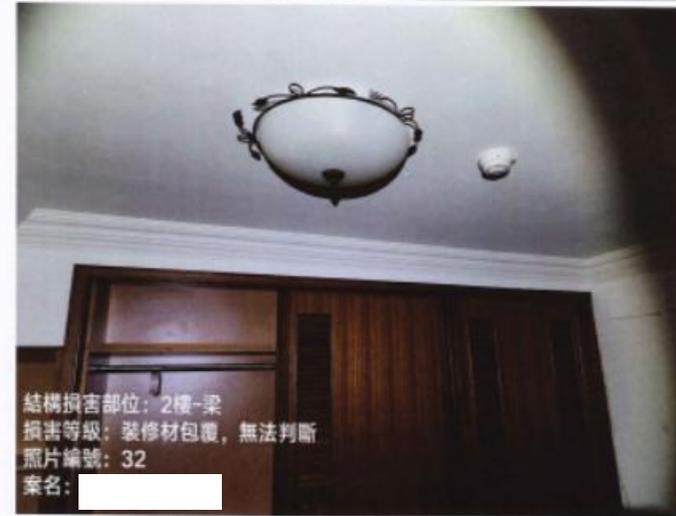
結構損害部位: 2樓-梁
損害等級: 裝修材包覆, 無法判斷
照片編號: 32
案名: [REDACTED]

照片 32 : 2樓-梁[損壞等級:2] 現況有裝修材包覆, 參考鄰近構件損壞情形, 判斷損壞等級 2

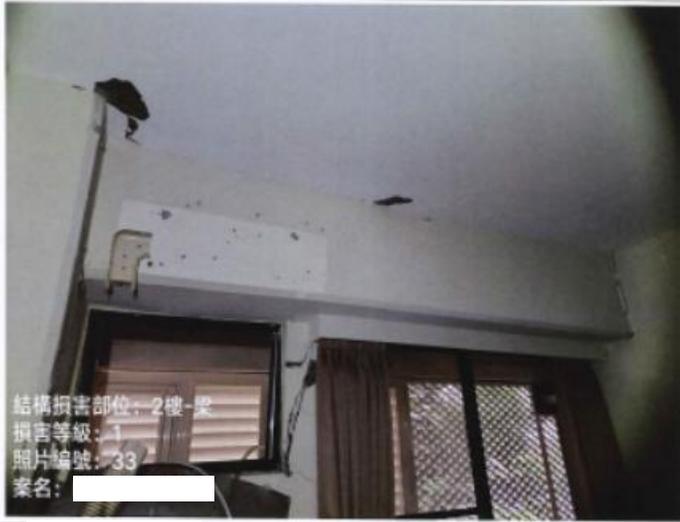
結構損害部位: 2樓-梁
損害等級: 1
照片編號: 33
案名: [REDACTED]

照片 33 : -2 樓-梁[損壞等級:1]

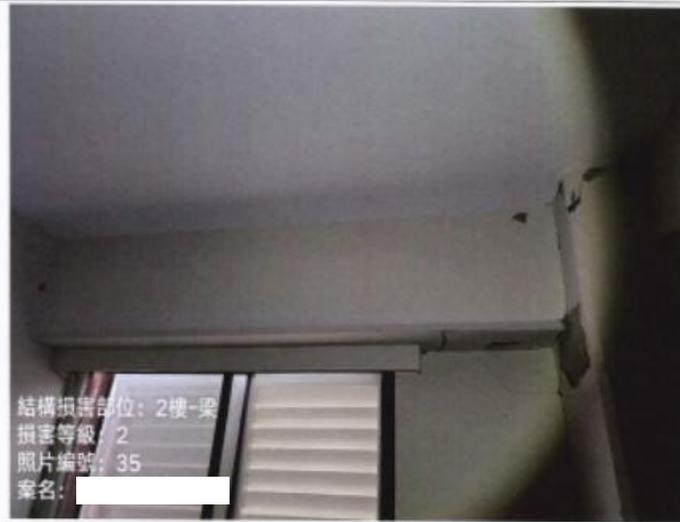
結構損害部位: 2樓-梁
損害等級: 2
照片編號: 35
案名: [REDACTED]

照片 35 : t-2 樓-梁[損壞等級:2]

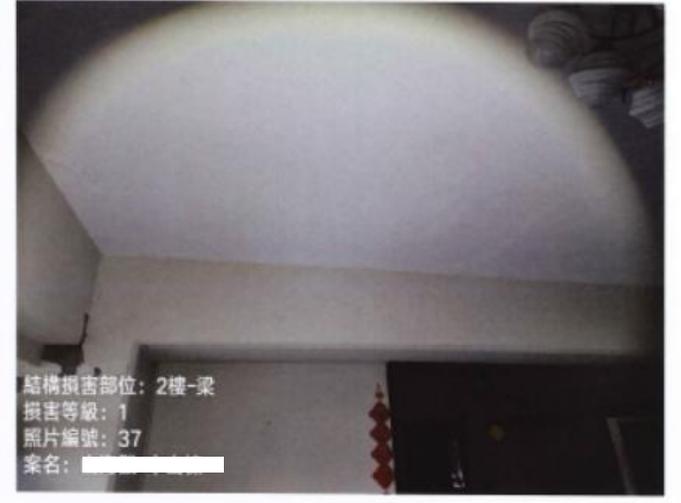
結構損害部位: 2樓-梁
損害等級: 1
照片編號: 37
案名: [REDACTED]

照片 37 : -2 樓-梁[損壞等級:1]

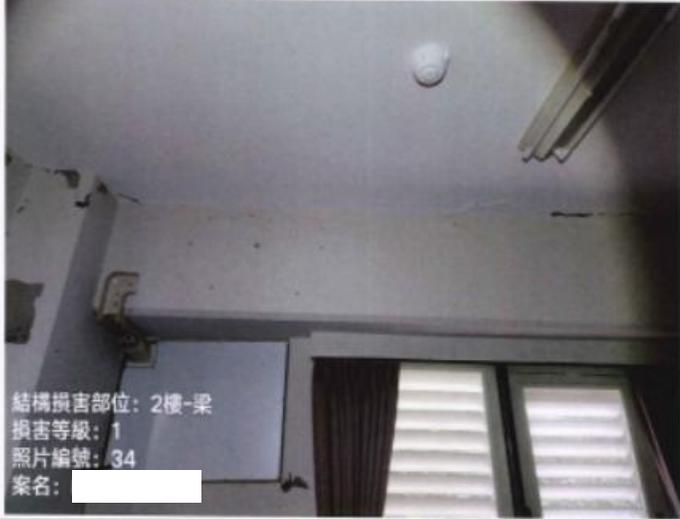
結構損害部位: 2樓-梁
損害等級: 1
照片編號: 34
案名: [REDACTED]

照片 34 : 2 樓-梁[損壞等級:1]

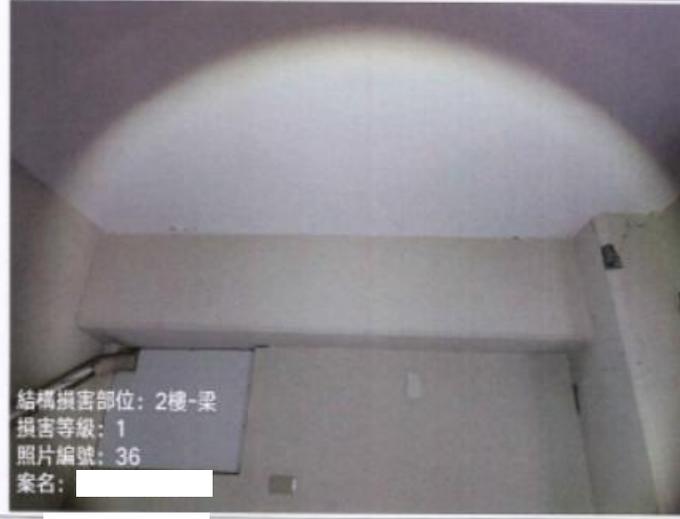
結構損害部位: 2樓-梁
損害等級: 1
照片編號: 36
案名: [REDACTED]

照片 36 : 2 樓-梁[損壞等級:1]

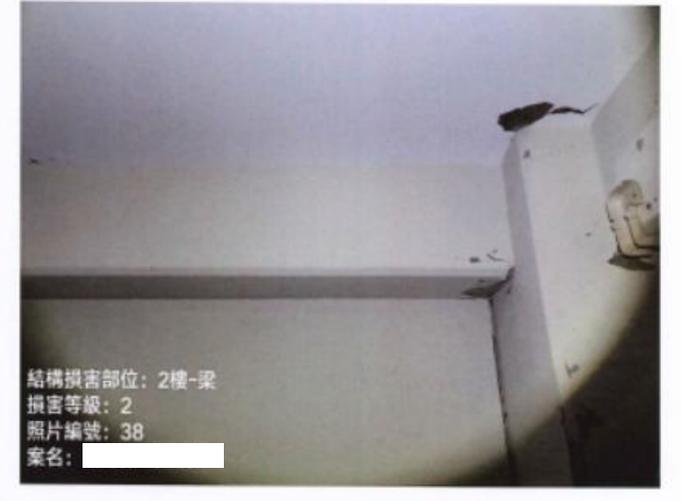
結構損害部位: 2樓-梁
損害等級: 2
照片編號: 38
案名: [REDACTED]

照片 38 : -2 樓-梁[損壞等級:2]

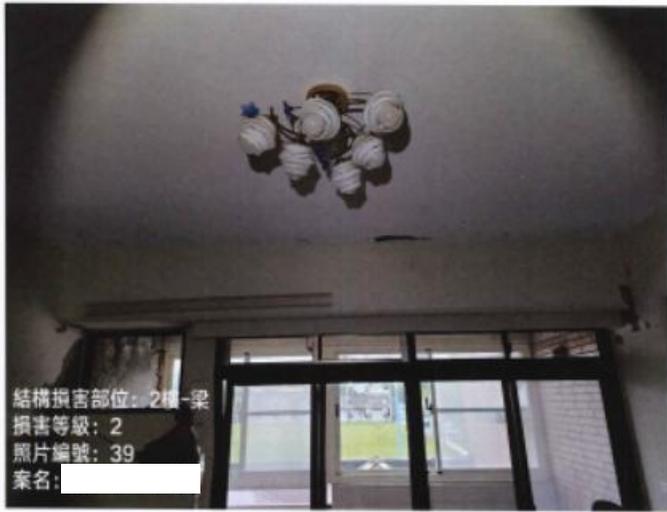
照片 39 : 2樓-梁[損壞等級:2]

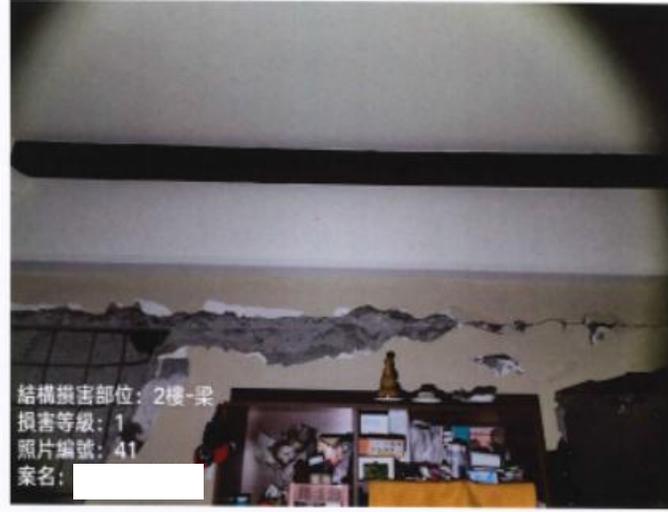
照片 41 : 2樓-梁[損壞等級:1]

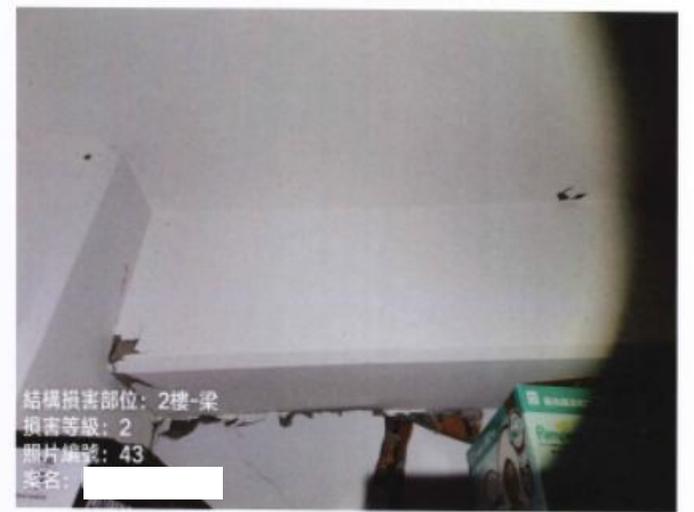
照片 43 : 2樓-梁[損壞等級:2]

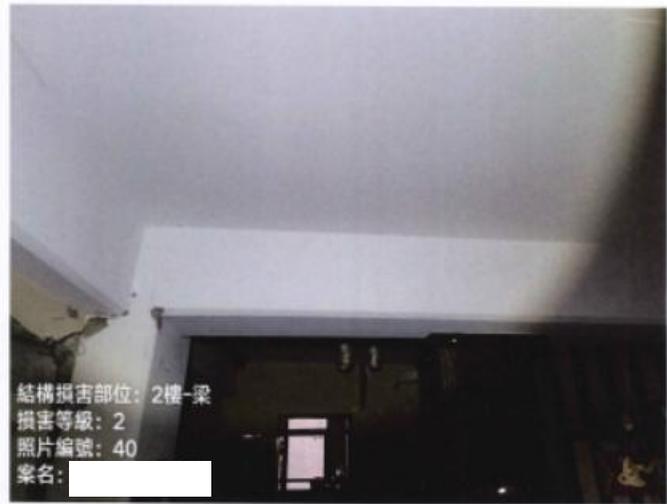
照片 40 : 2樓-梁[損壞等級:2]

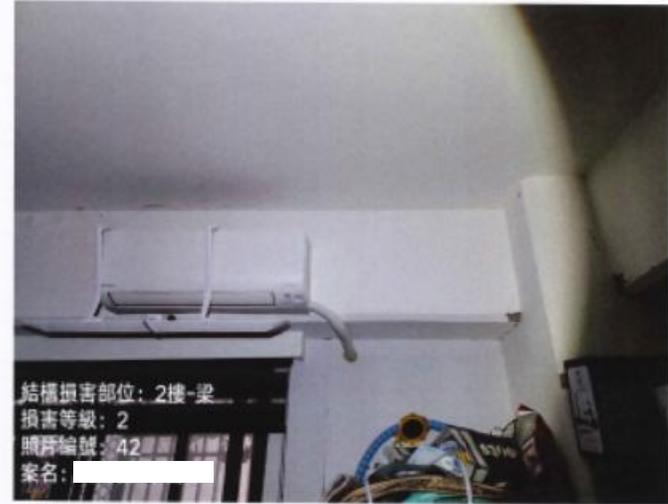
照片 42 : 2樓-梁[損壞等級:2]

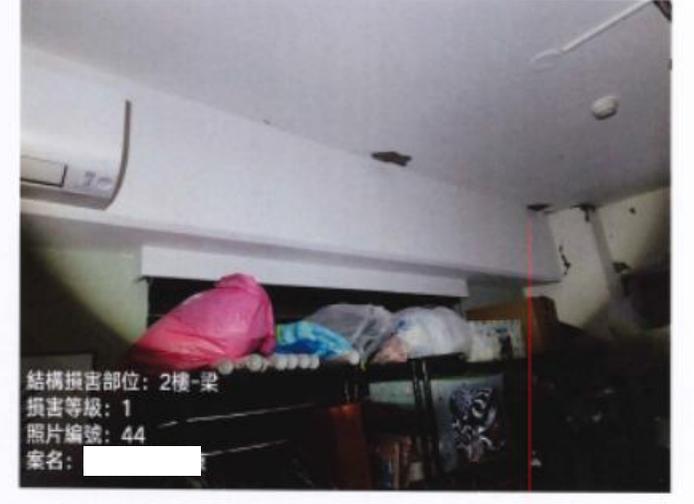
照片 44 : 2樓-梁[損壞等級:1]

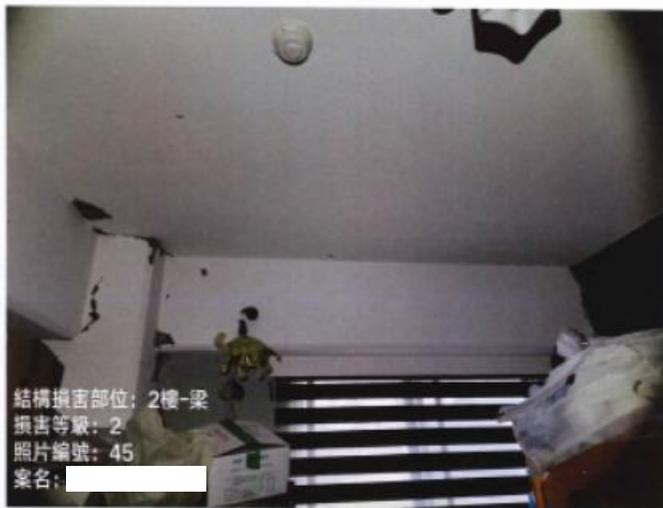
結構損害部位: 2樓-梁
損害等級: 2
照片編號: 45
案名: [REDACTED]

照片 45 : 2樓-梁[損壞等級:2]

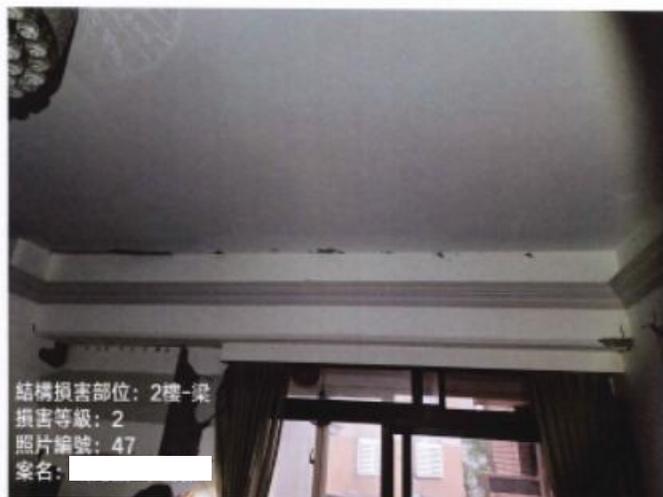
結構損害部位: 2樓-梁
損害等級: 2
照片編號: 47
案名: [REDACTED]

照片 47 : 2樓-梁[損壞等級:2]

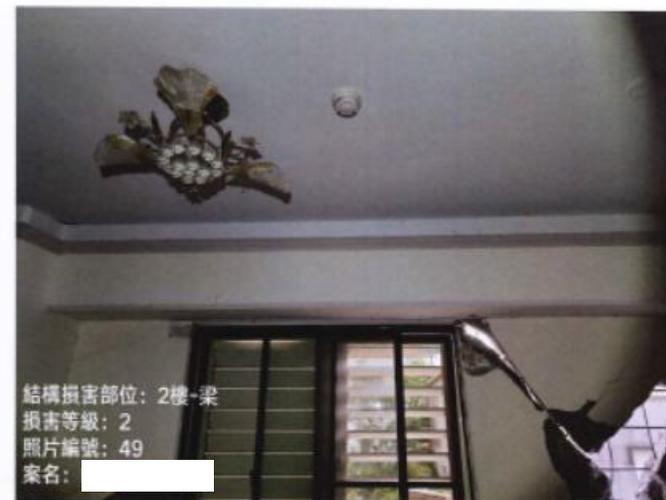
結構損害部位: 2樓-梁
損害等級: 2
照片編號: 49
案名: [REDACTED]

照片 49 : 2樓-梁[損壞等級:2]

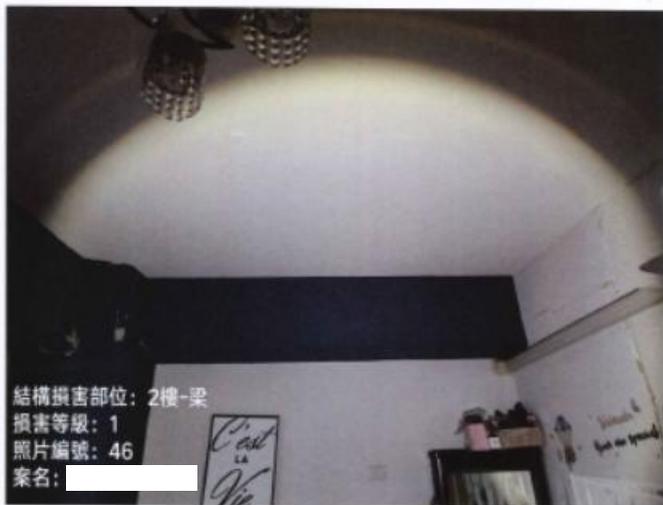
結構損害部位: 2樓-梁
損害等級: 1
照片編號: 46
案名: [REDACTED]

照片 46 : 2樓-梁[損壞等級:1]

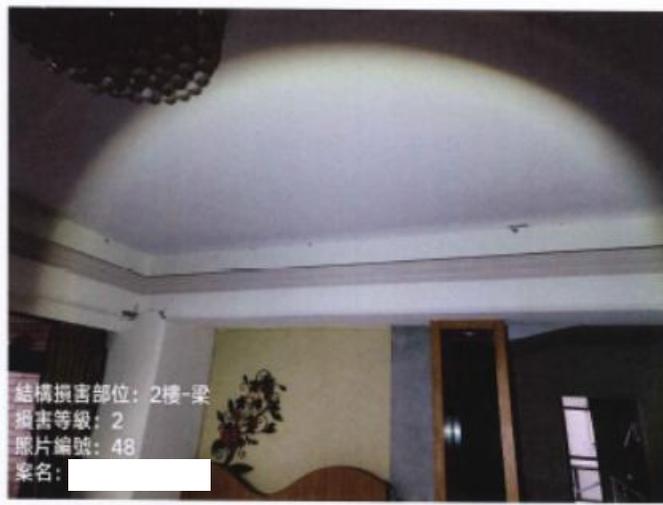
結構損害部位: 2樓-梁
損害等級: 2
照片編號: 48
案名: [REDACTED]

照片 48 : 2樓-梁[損壞等級:2]

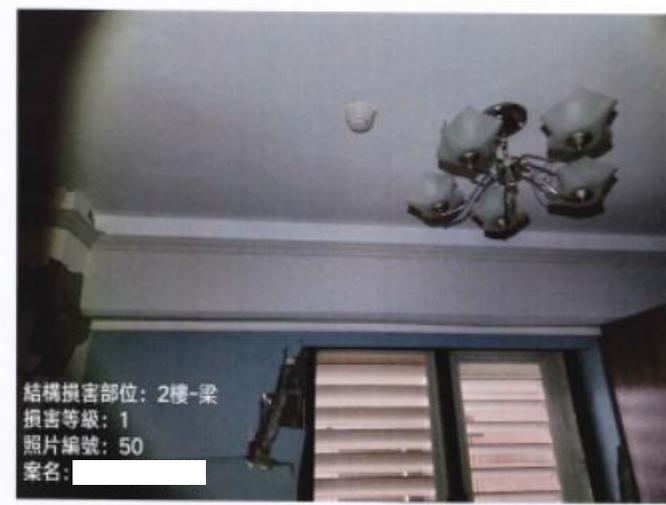
結構損害部位: 2樓-梁
損害等級: 1
照片編號: 50
案名: [REDACTED]

照片 50 : 2樓-梁[損壞等級:1]

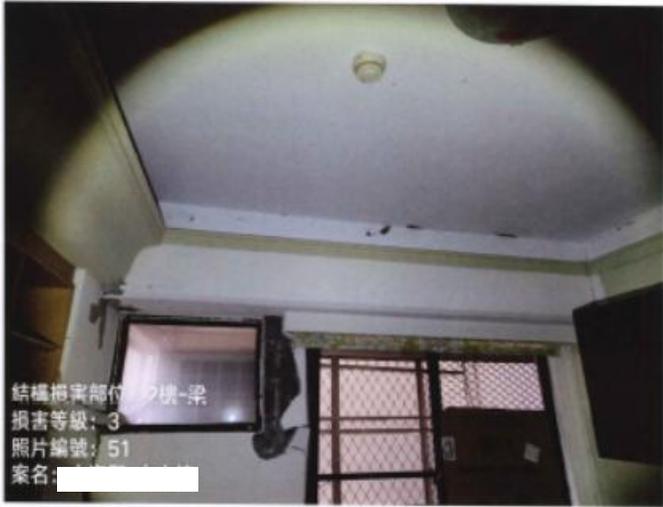
結構損害部位: 2樓-梁
損害等級: 3
照片編號: 51
案名: [REDACTED]

照片 51 : 2樓-梁[損壞等級:3]

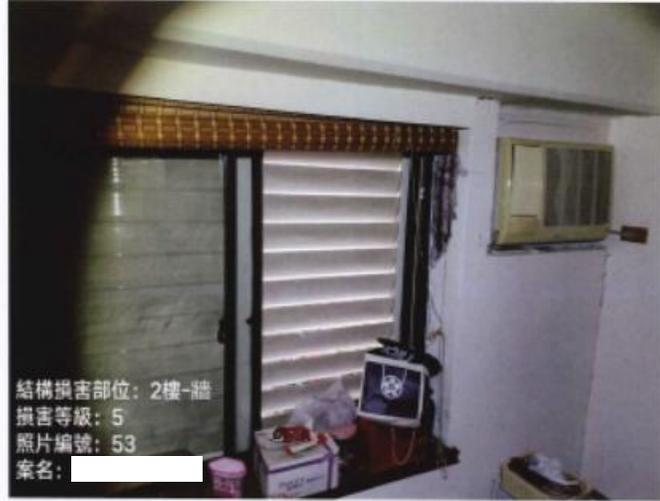
結構損害部位: 2樓-牆
損害等級: 5
照片編號: 53
案名: [REDACTED]

照片 53 : 2樓-牆[損壞等級:5] 牆長度:4.0M、牆損壞長度:0.3M

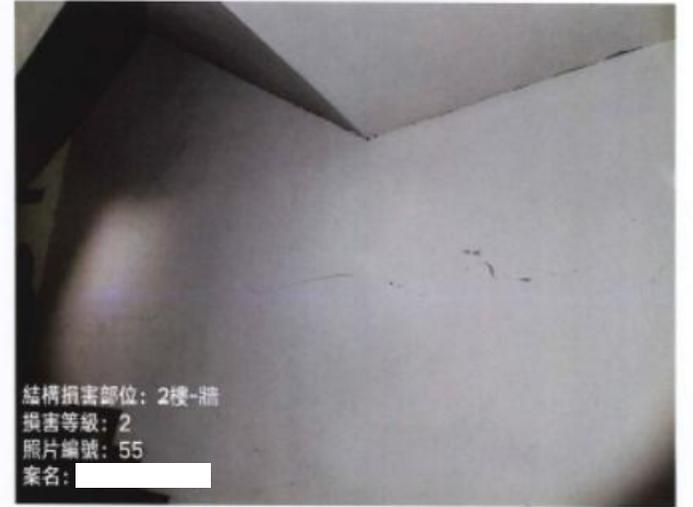
結構損害部位: 2樓-牆
損害等級: 2
照片編號: 55
案名: [REDACTED]

照片 55 : 2樓-牆[損壞等級:2] 牆長度:4.0M、牆損壞長度:4.0M

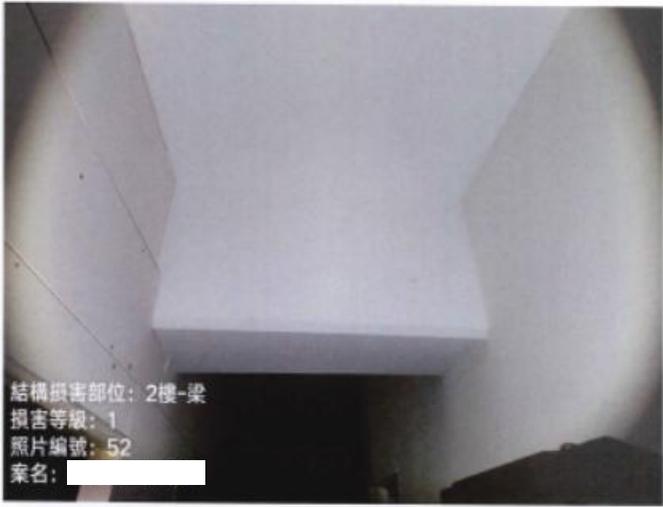
結構損害部位: 2樓-梁
損害等級: 1
照片編號: 52
案名: [REDACTED]

照片 52 : 2樓-梁[損壞等級:1]

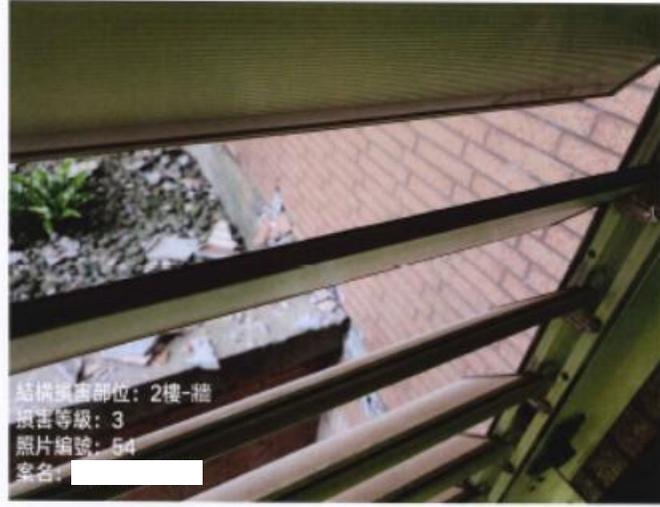
結構損害部位: 2樓-牆
損害等級: 3
照片編號: 54
案名: [REDACTED]

照片 54 : 2樓-牆[損壞等級:3] 牆長度:2.0M、牆損壞長度:2.0M

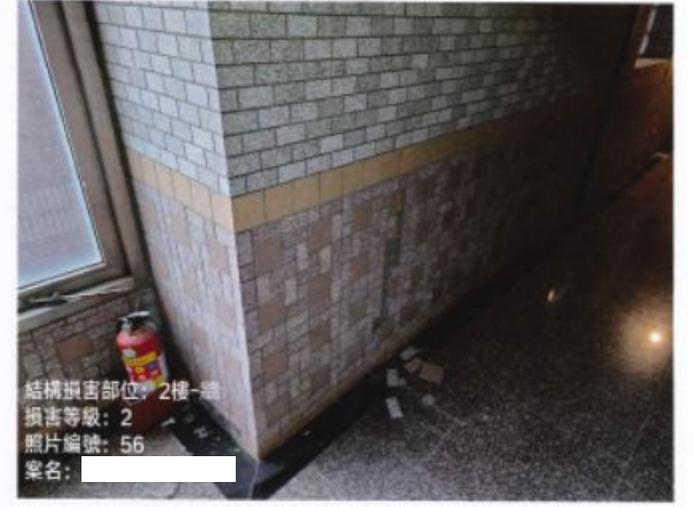
結構損害部位: 2樓-牆
損害等級: 2
照片編號: 56
案名: [REDACTED]

照片 56 : 2樓-牆[損壞等級:2] 牆長度:4.0M、牆損壞長度:0.3M

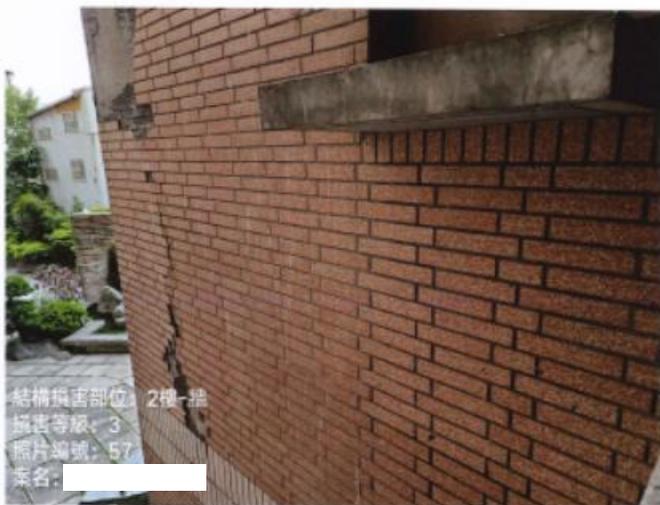
結構損害部位: 2樓-牆
損害等級: 3
照片編號: 57
案名: [REDACTED]

照片 57 : 2樓-牆[損壞等級:3] 牆長度:4.0M、牆損壞長度:1.0M

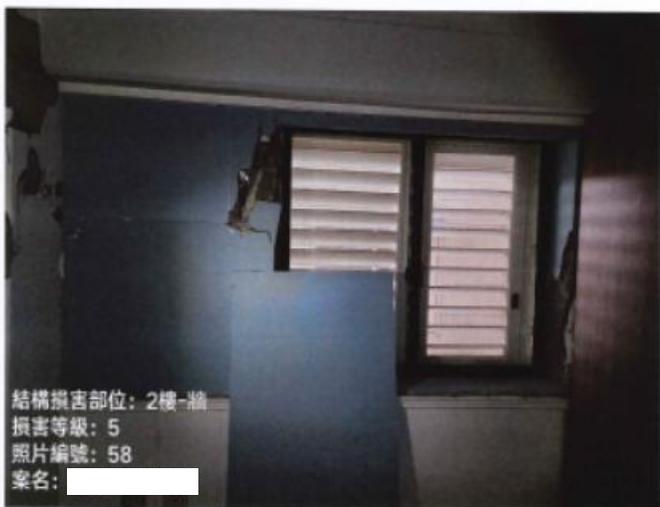
結構損害部位: 2樓-牆
損害等級: 5
照片編號: 58
案名: [REDACTED]

照片 58 : 2樓-牆[損壞等級:5] 牆長度:4.0M、牆損壞長度:4.0M

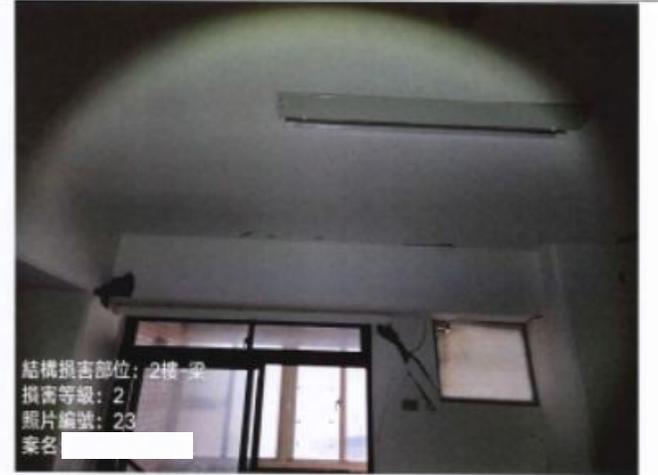
結構損害部位: 2樓-梁
損害等級: 2
照片編號: 23
案名: [REDACTED]

照片 23 : 2樓-梁[損壞等級:2]

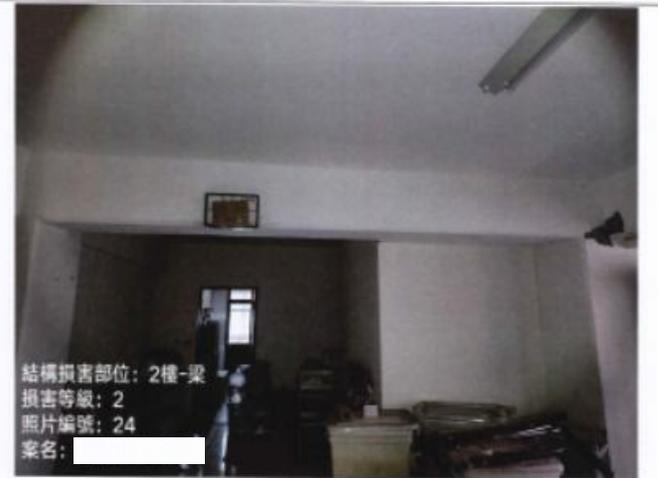
結構損害部位: 2樓-梁
損害等級: 2
照片編號: 24
案名: [REDACTED]

照片 24 : 2樓-梁[損壞等級:2]

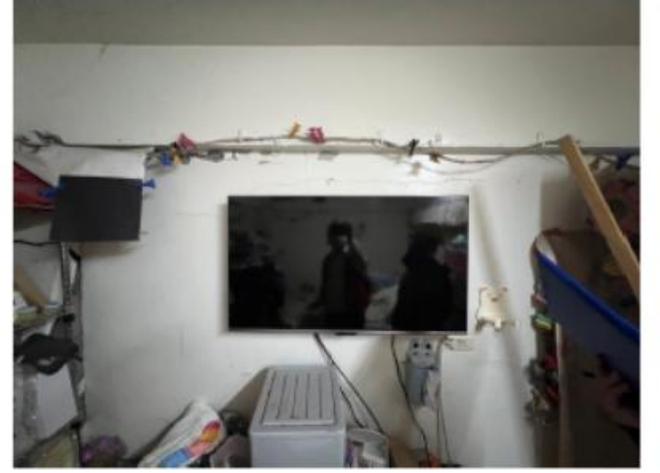
描述：B11梁：II級損壞

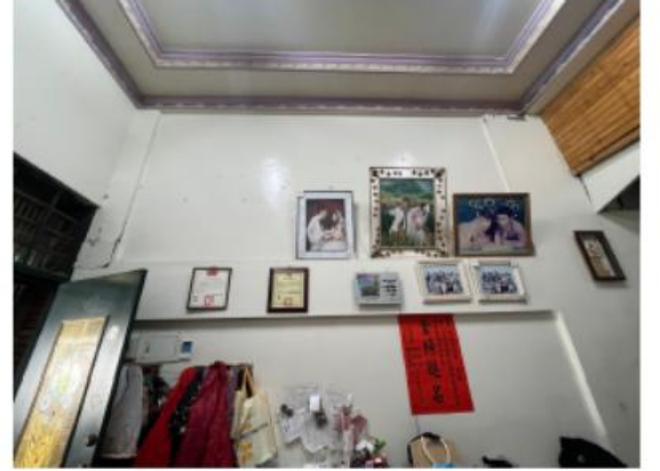
描述：W3牆：I級損壞

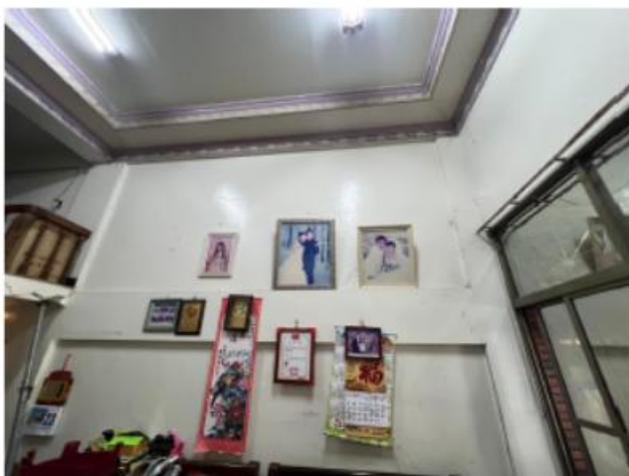
描述：W4牆：II級損壞
