# 財團法人住宅地震保險基金

## 住宅地震保險理賠機制 模擬演練結果探討

講師:王世昌建築師/專業級助理教授

中華民國一一年十一月二十四日

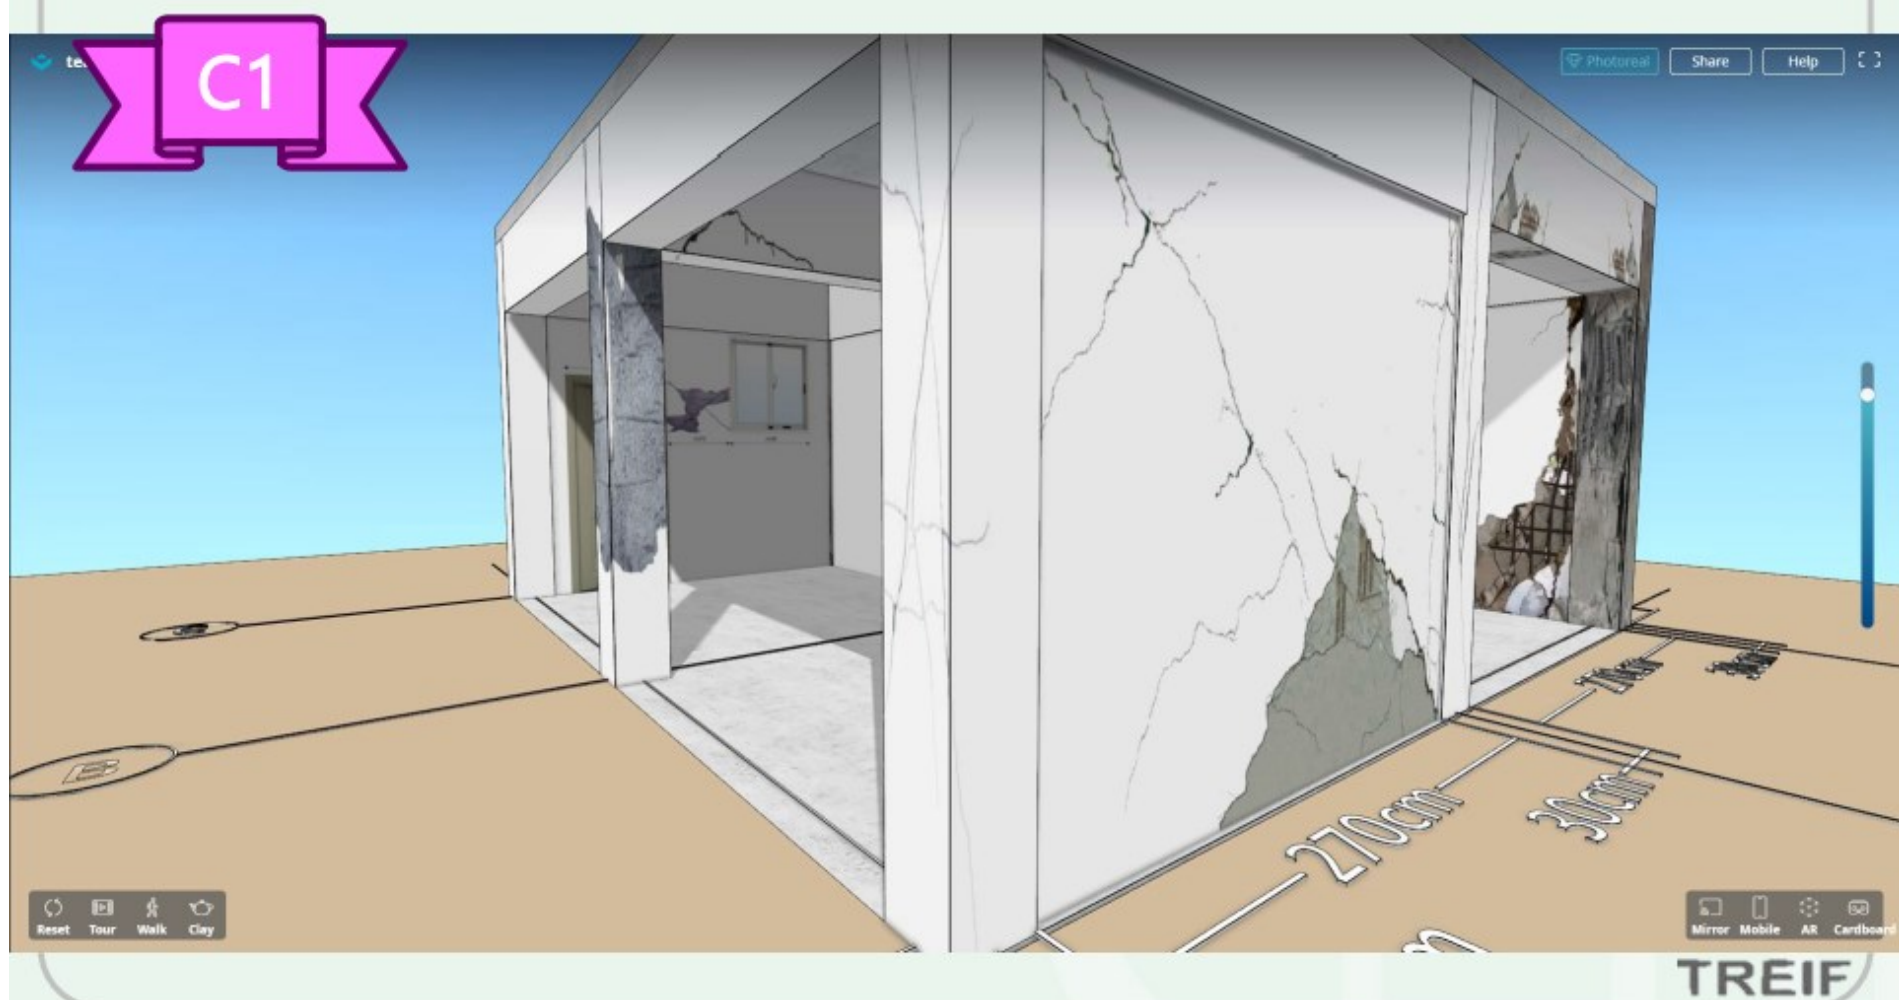
## 各結構構件損壞情形（柱C1）Ⅱ級

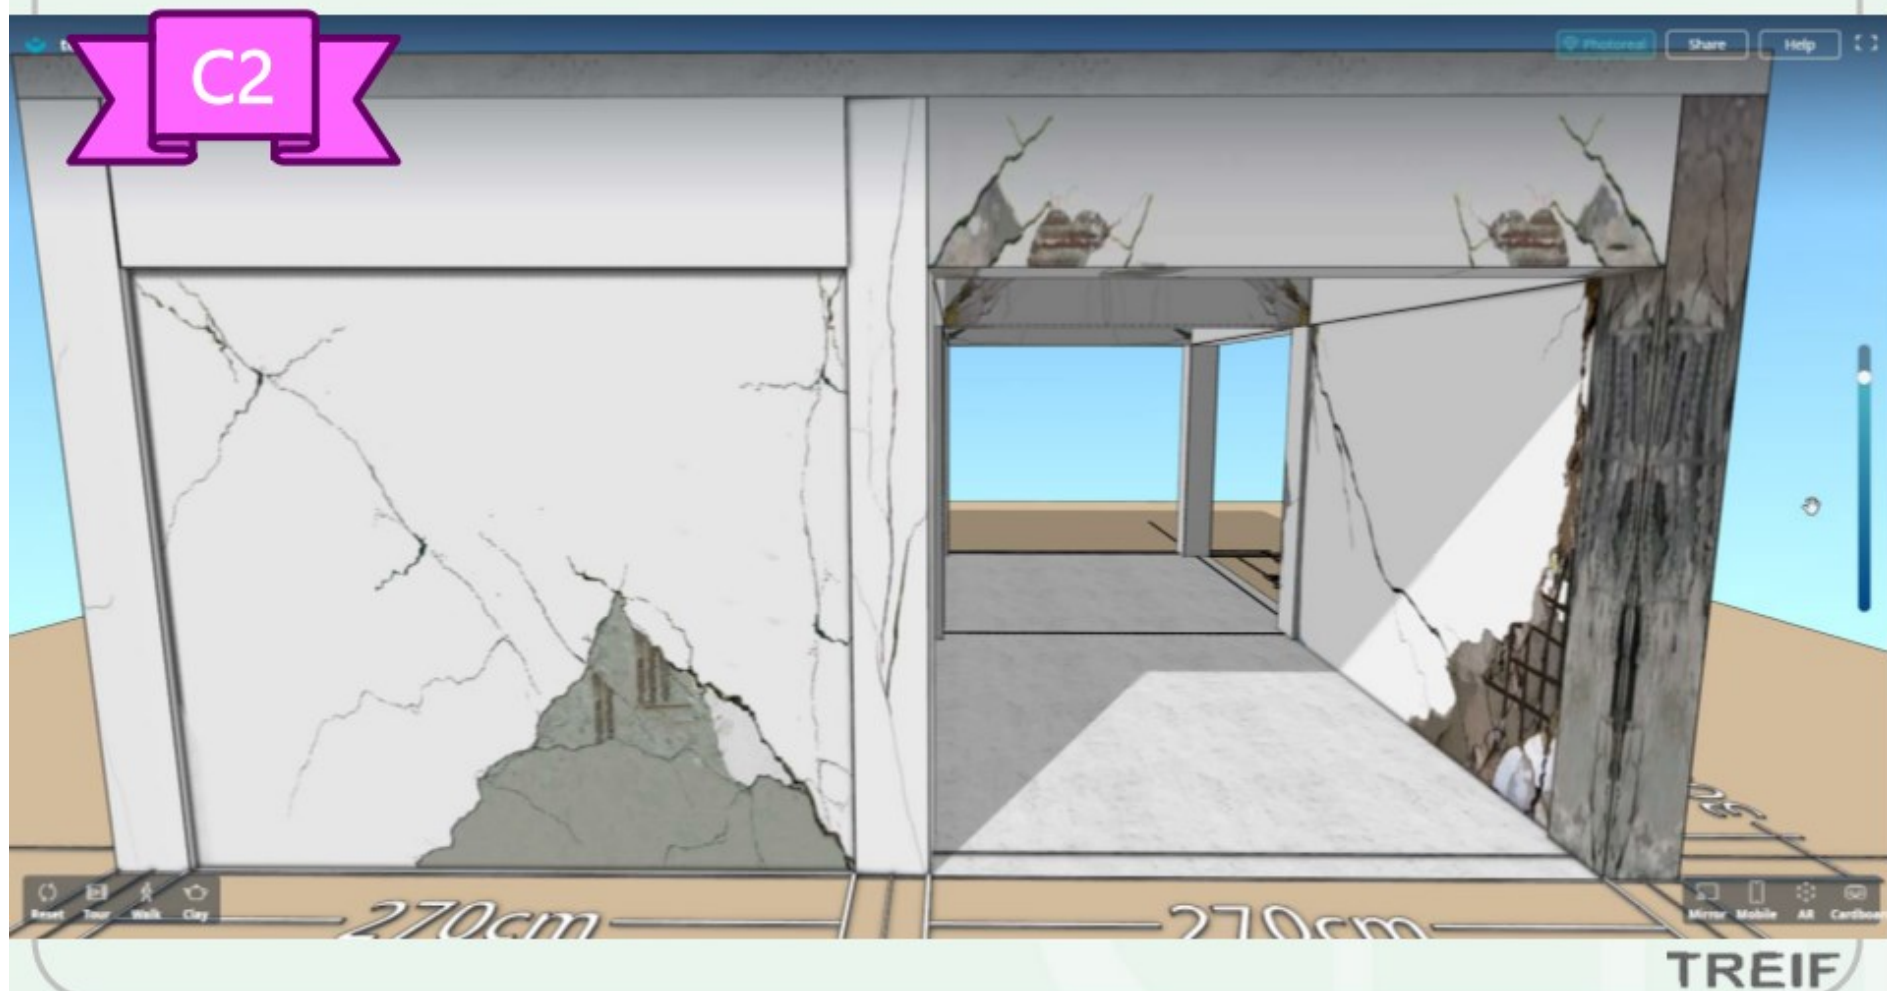
## 各結構構件損壞情形（柱C2）Ⅲ級

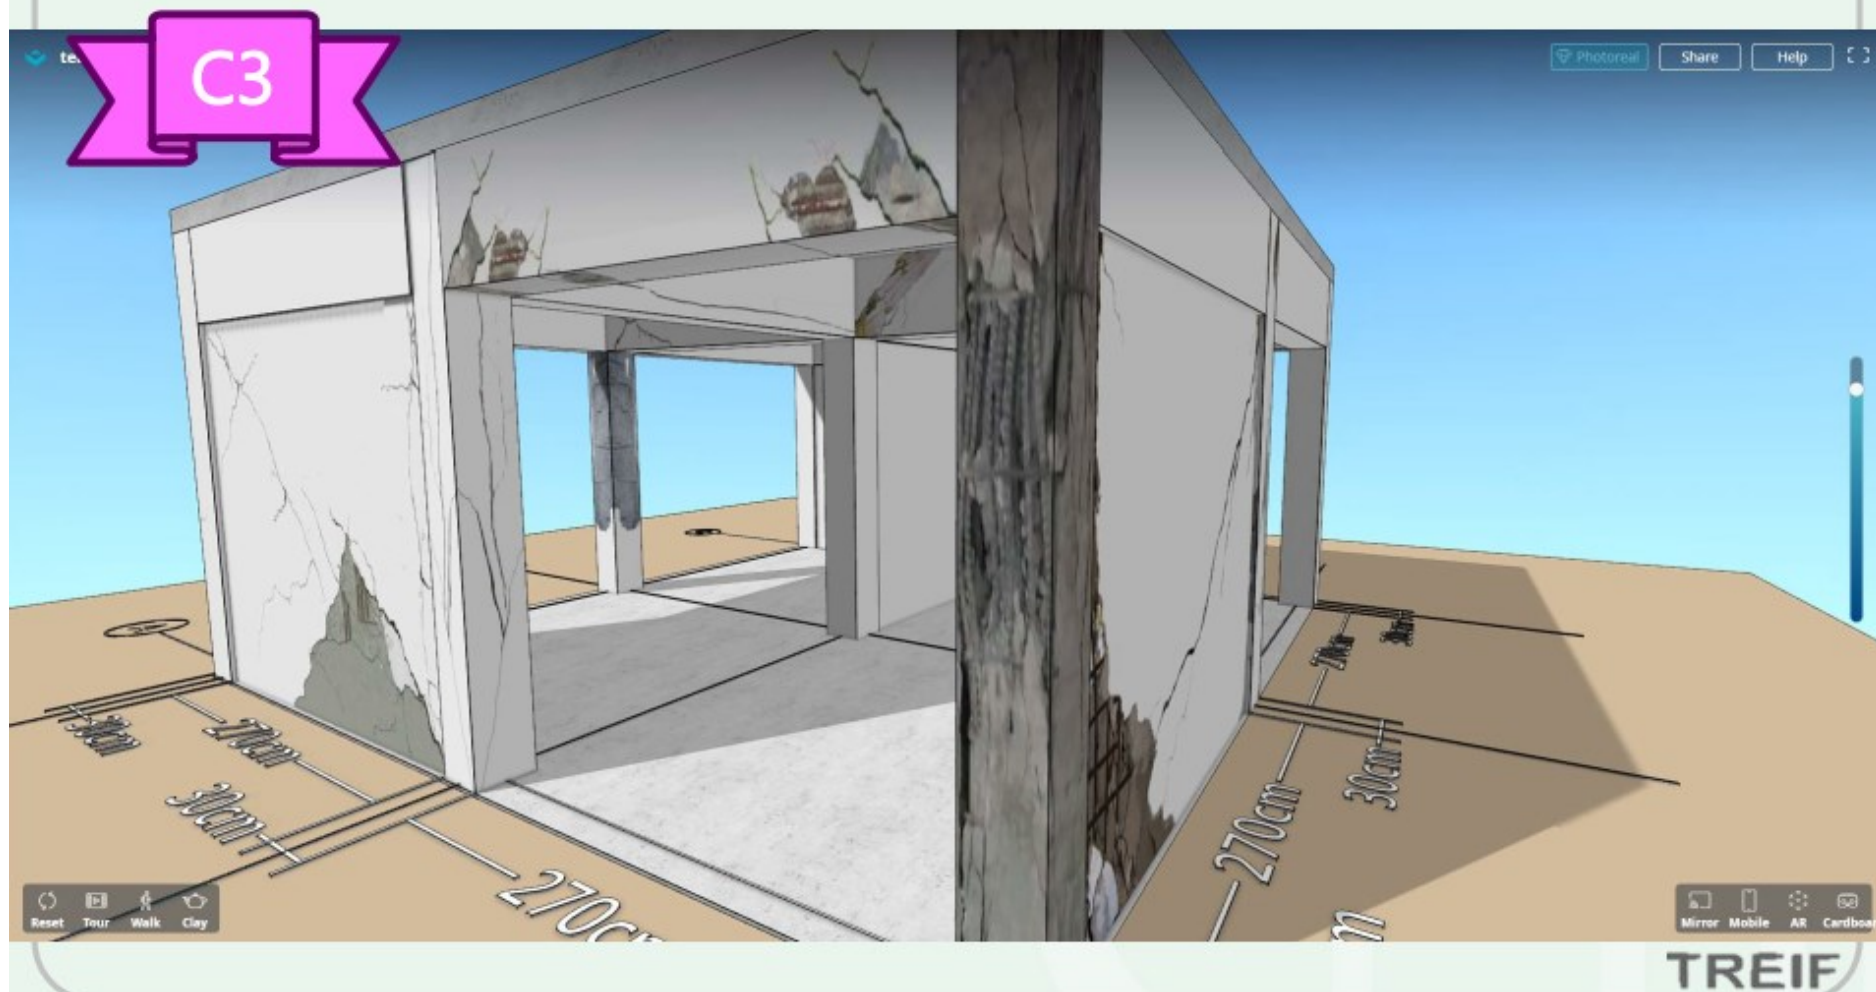
## 各結構構件損壞情形（柱C3）V級

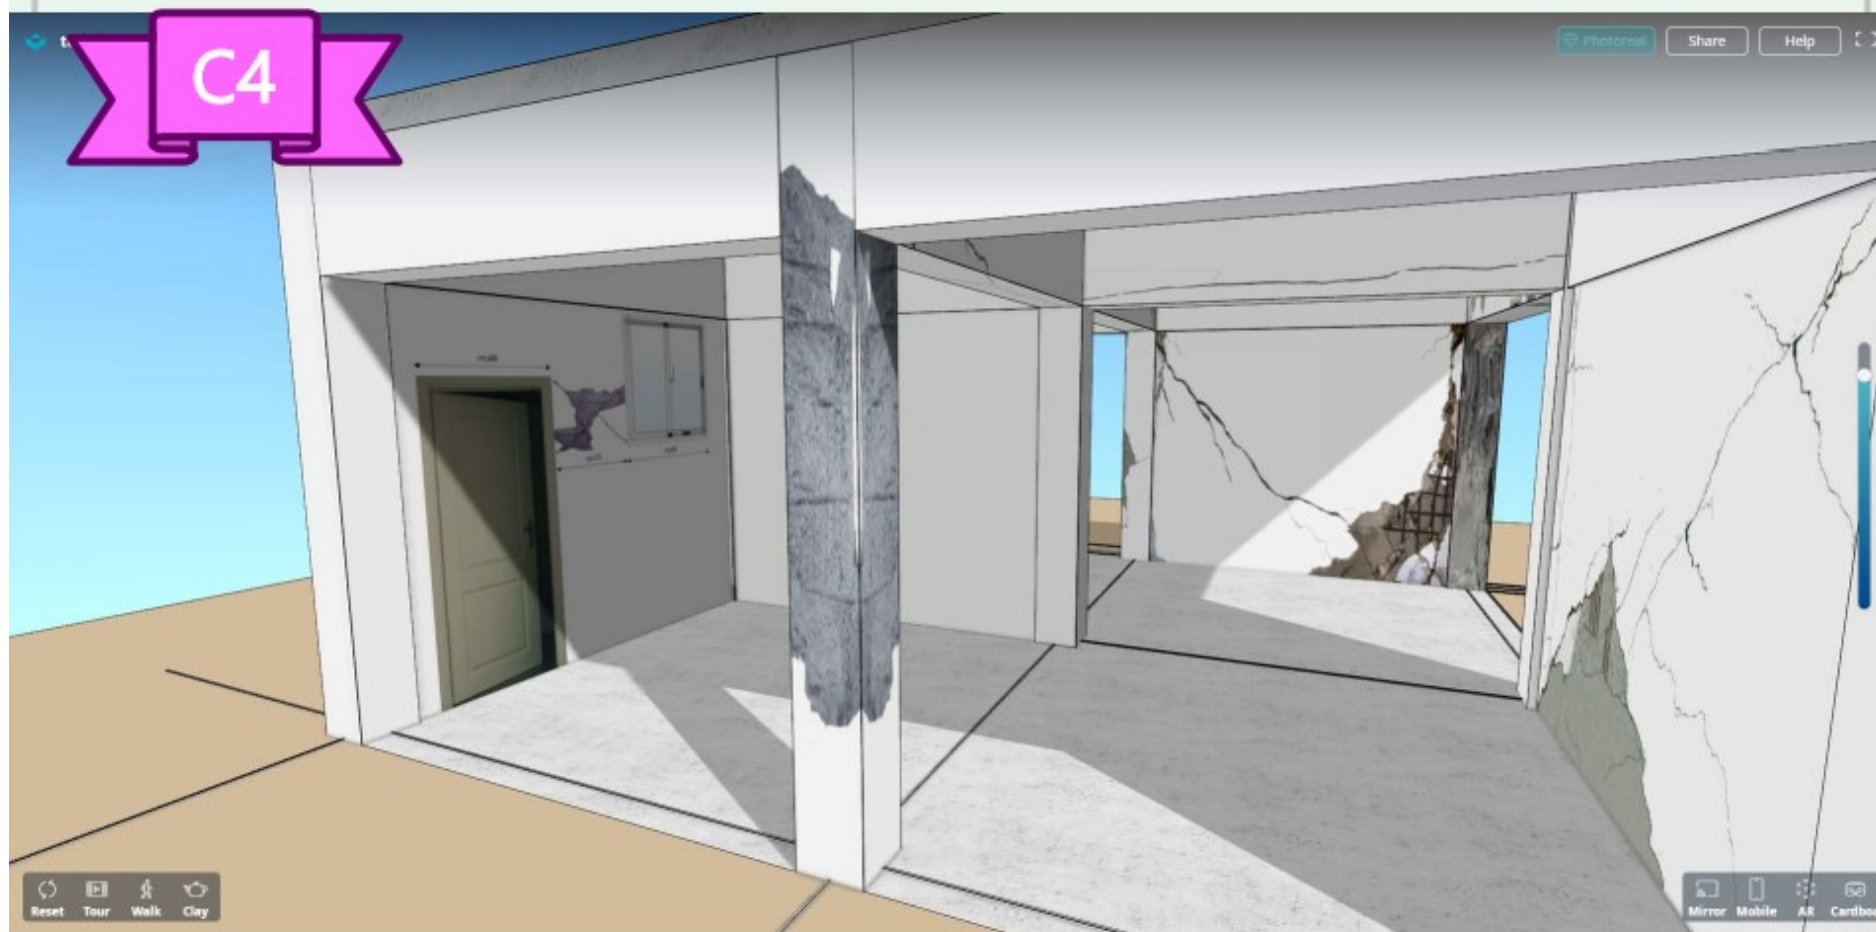
## 各結構構件損壞情形（柱C4）IV級

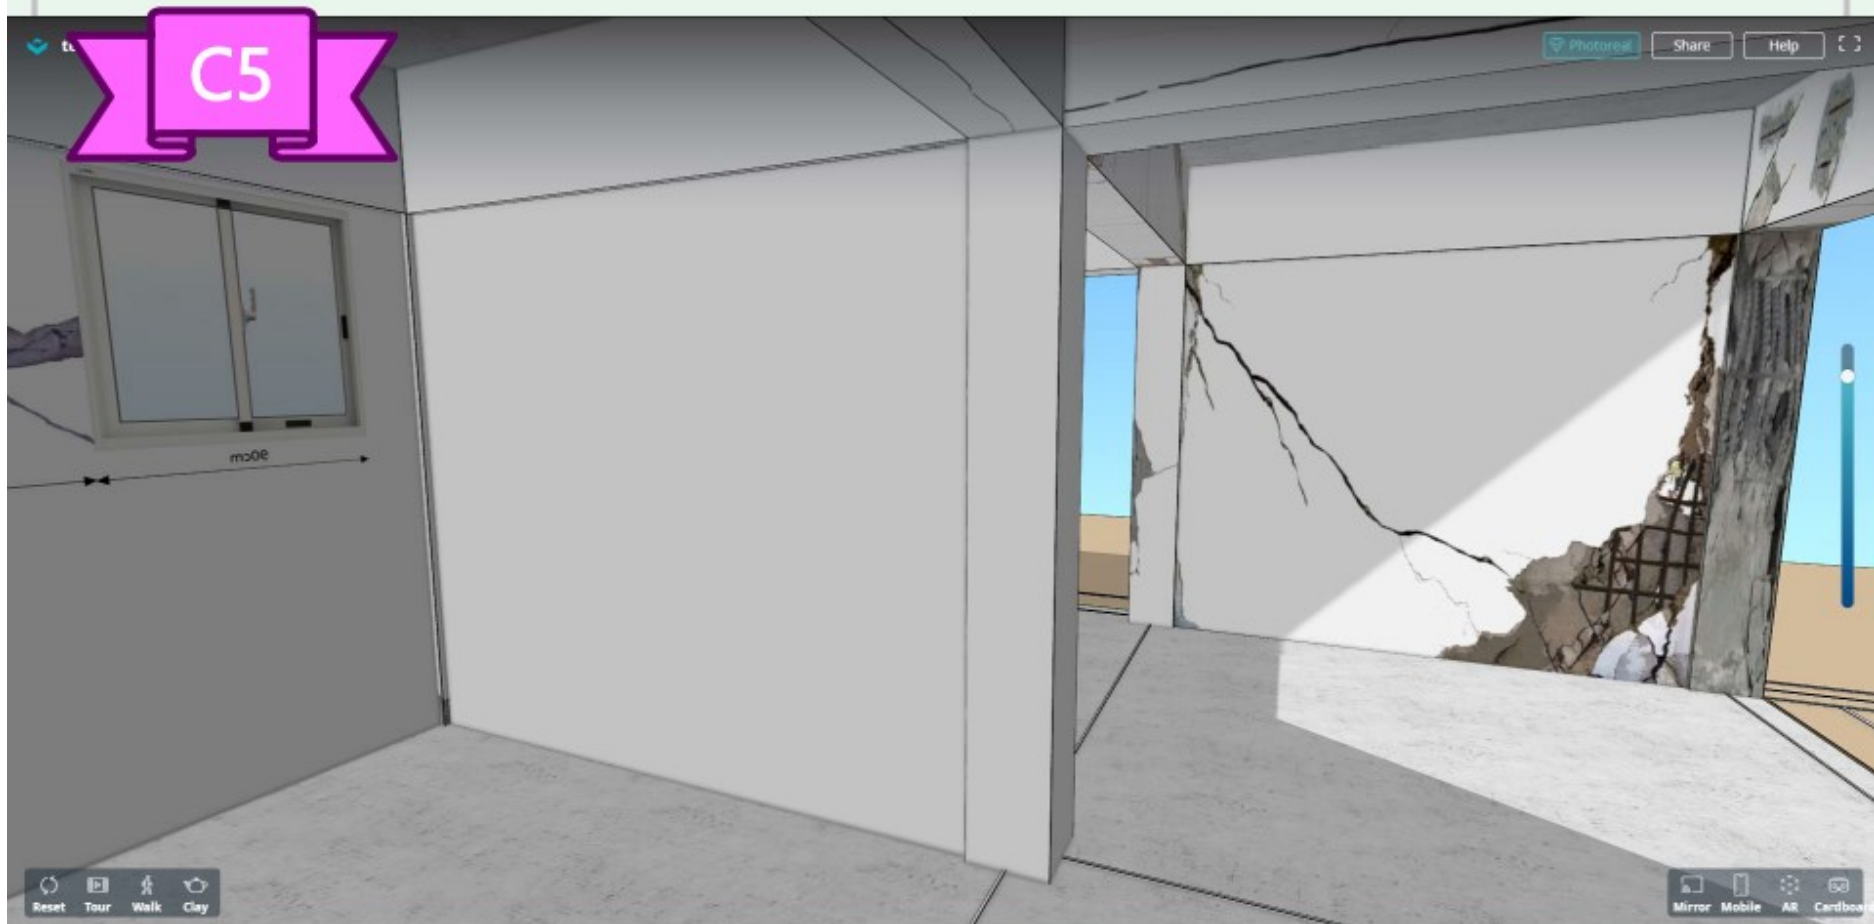
## 各結構構件損壞情形（柱C5）0級

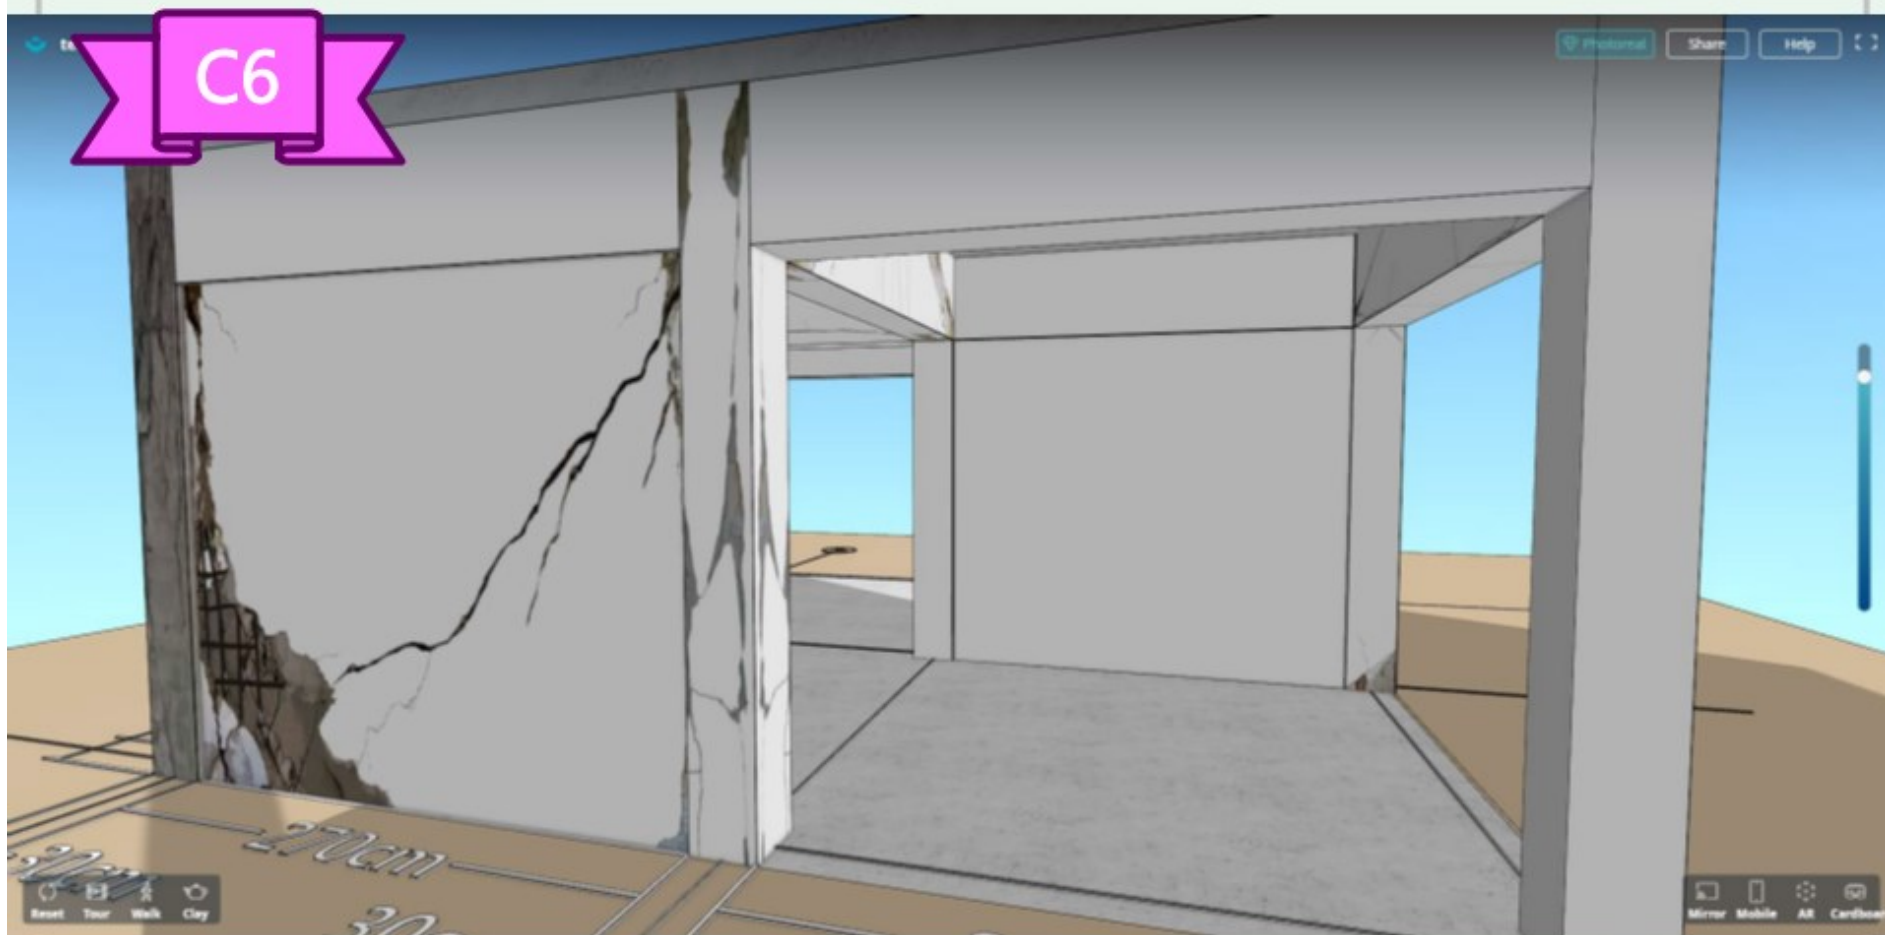
## 各結構構件損壞情形（柱C6）IV級

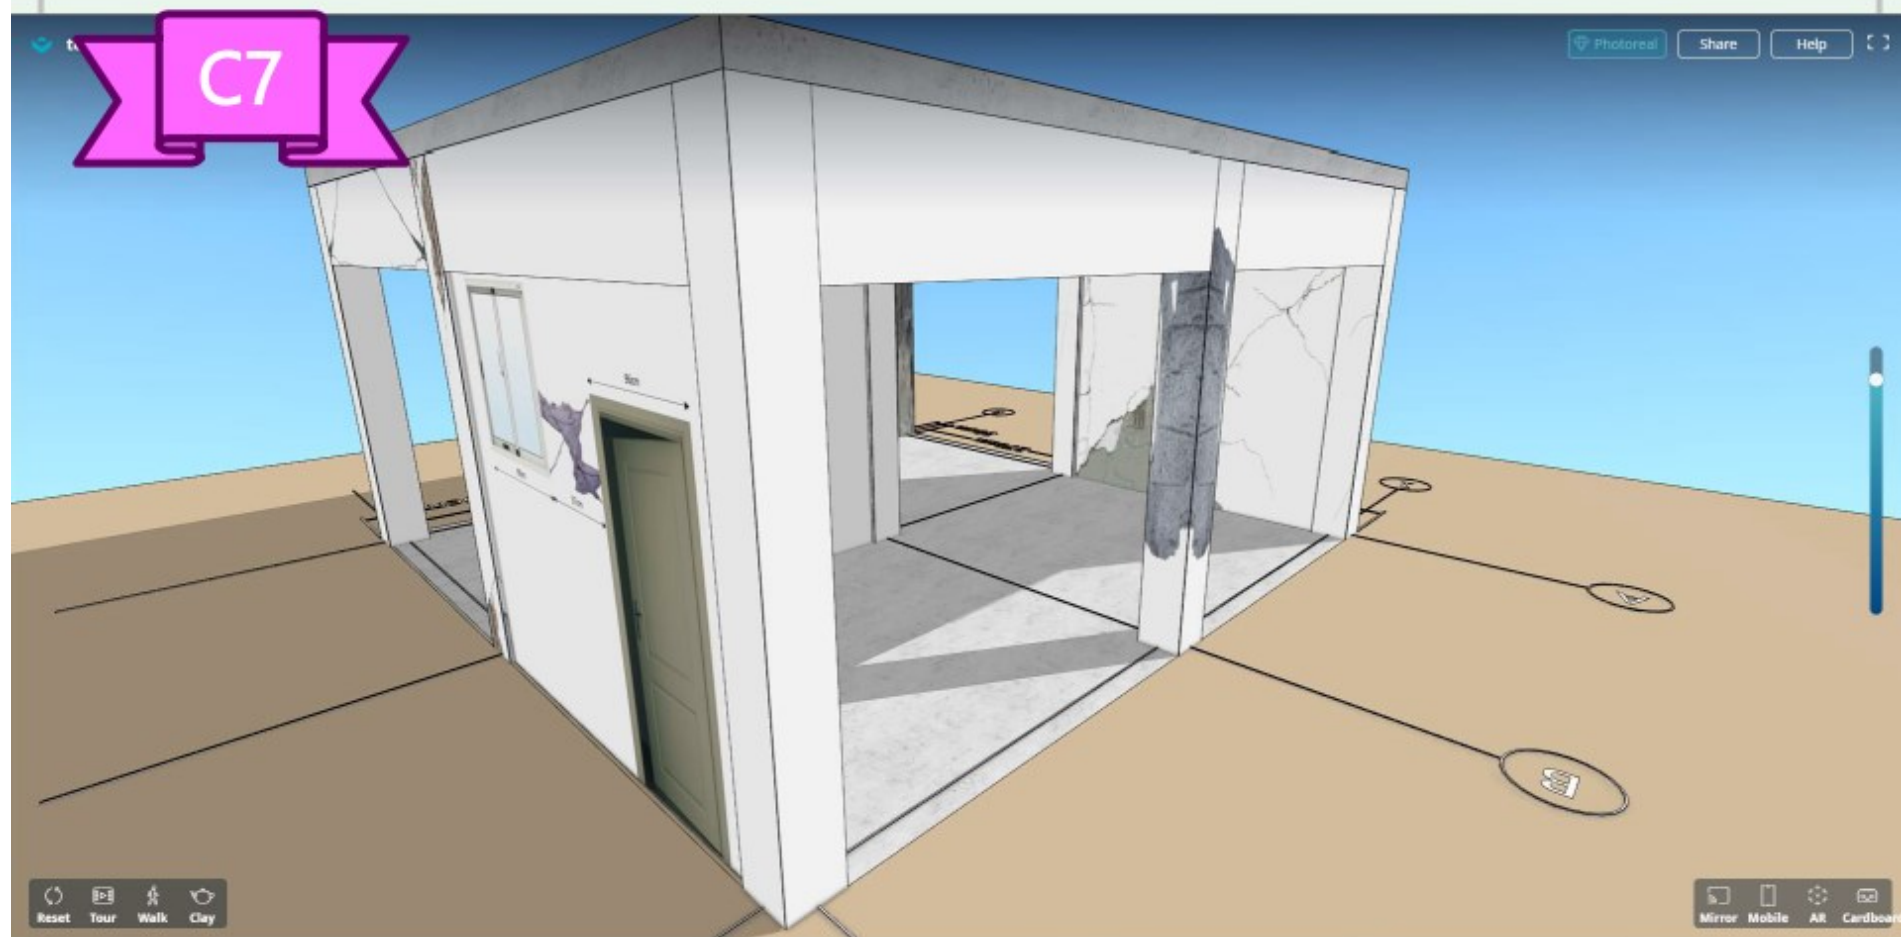
## 各結構構件損壞情形（柱C7）0級

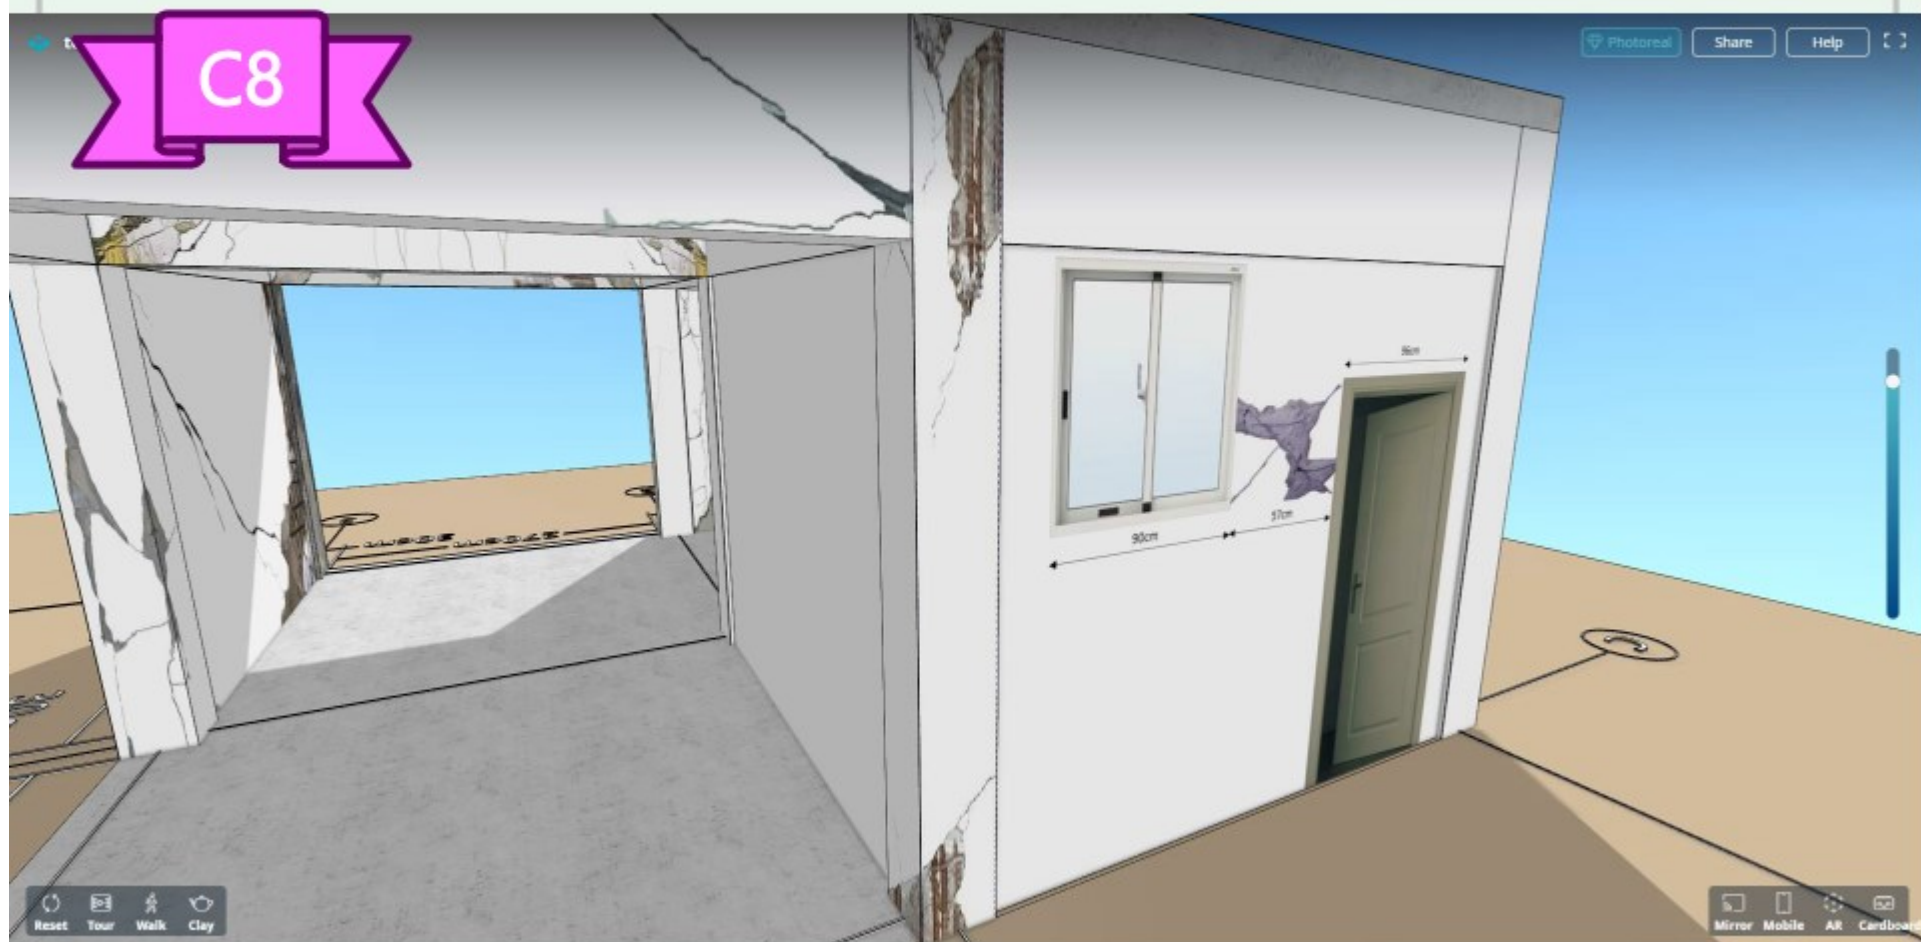
## 各結構構件損壞情形（柱C8）IV級

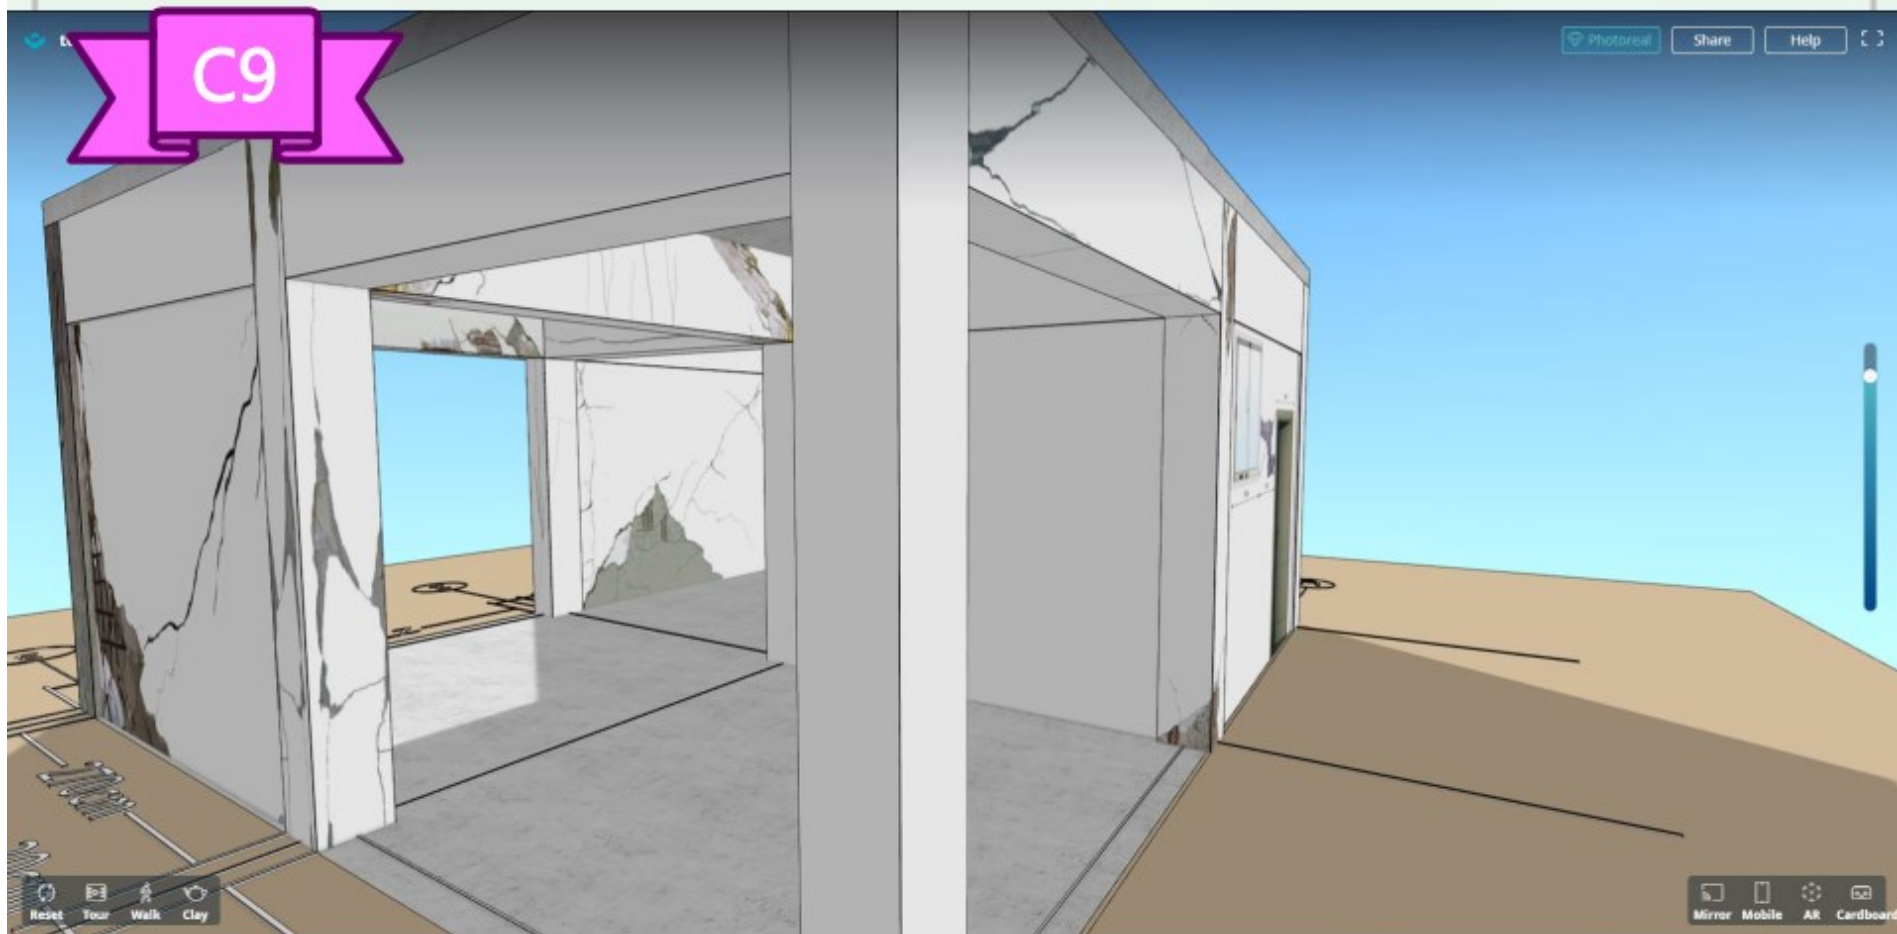
## 各結構構件損壞情形（柱C9）0級

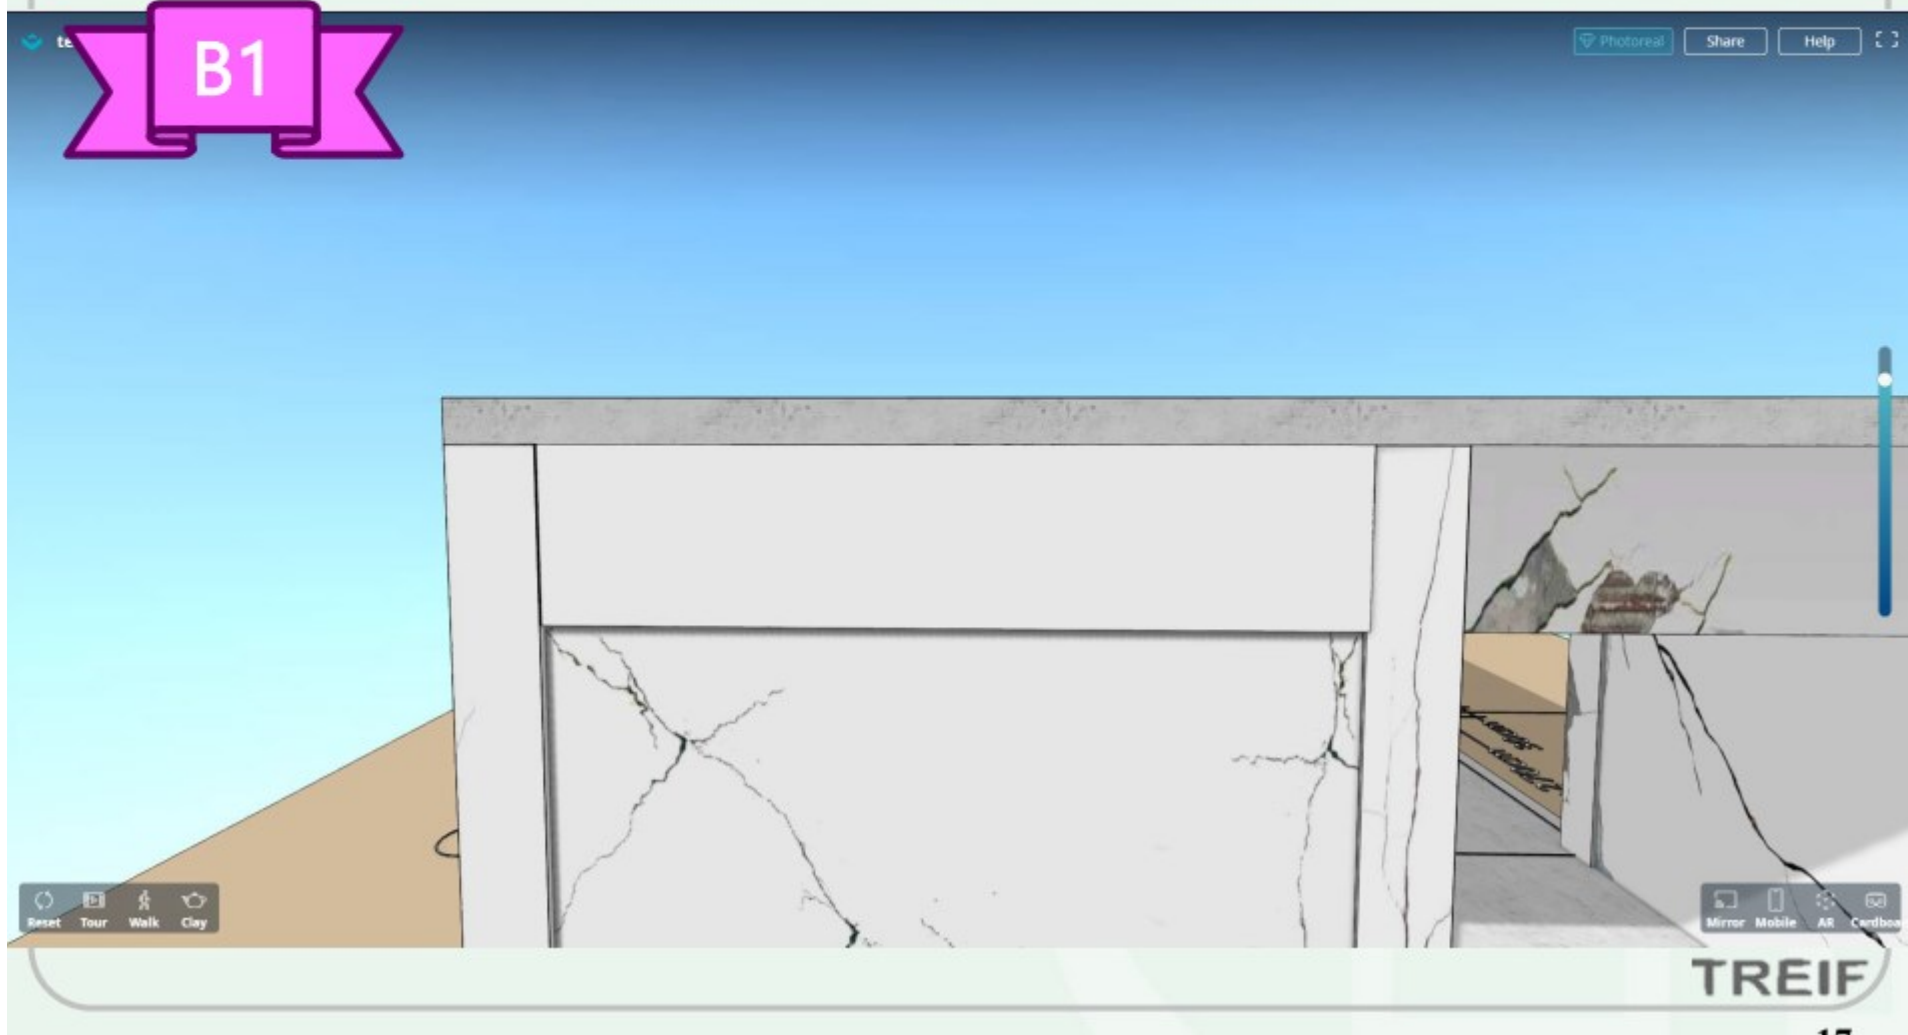
B1

## 各結構構件損壞情形（梁B1）0級

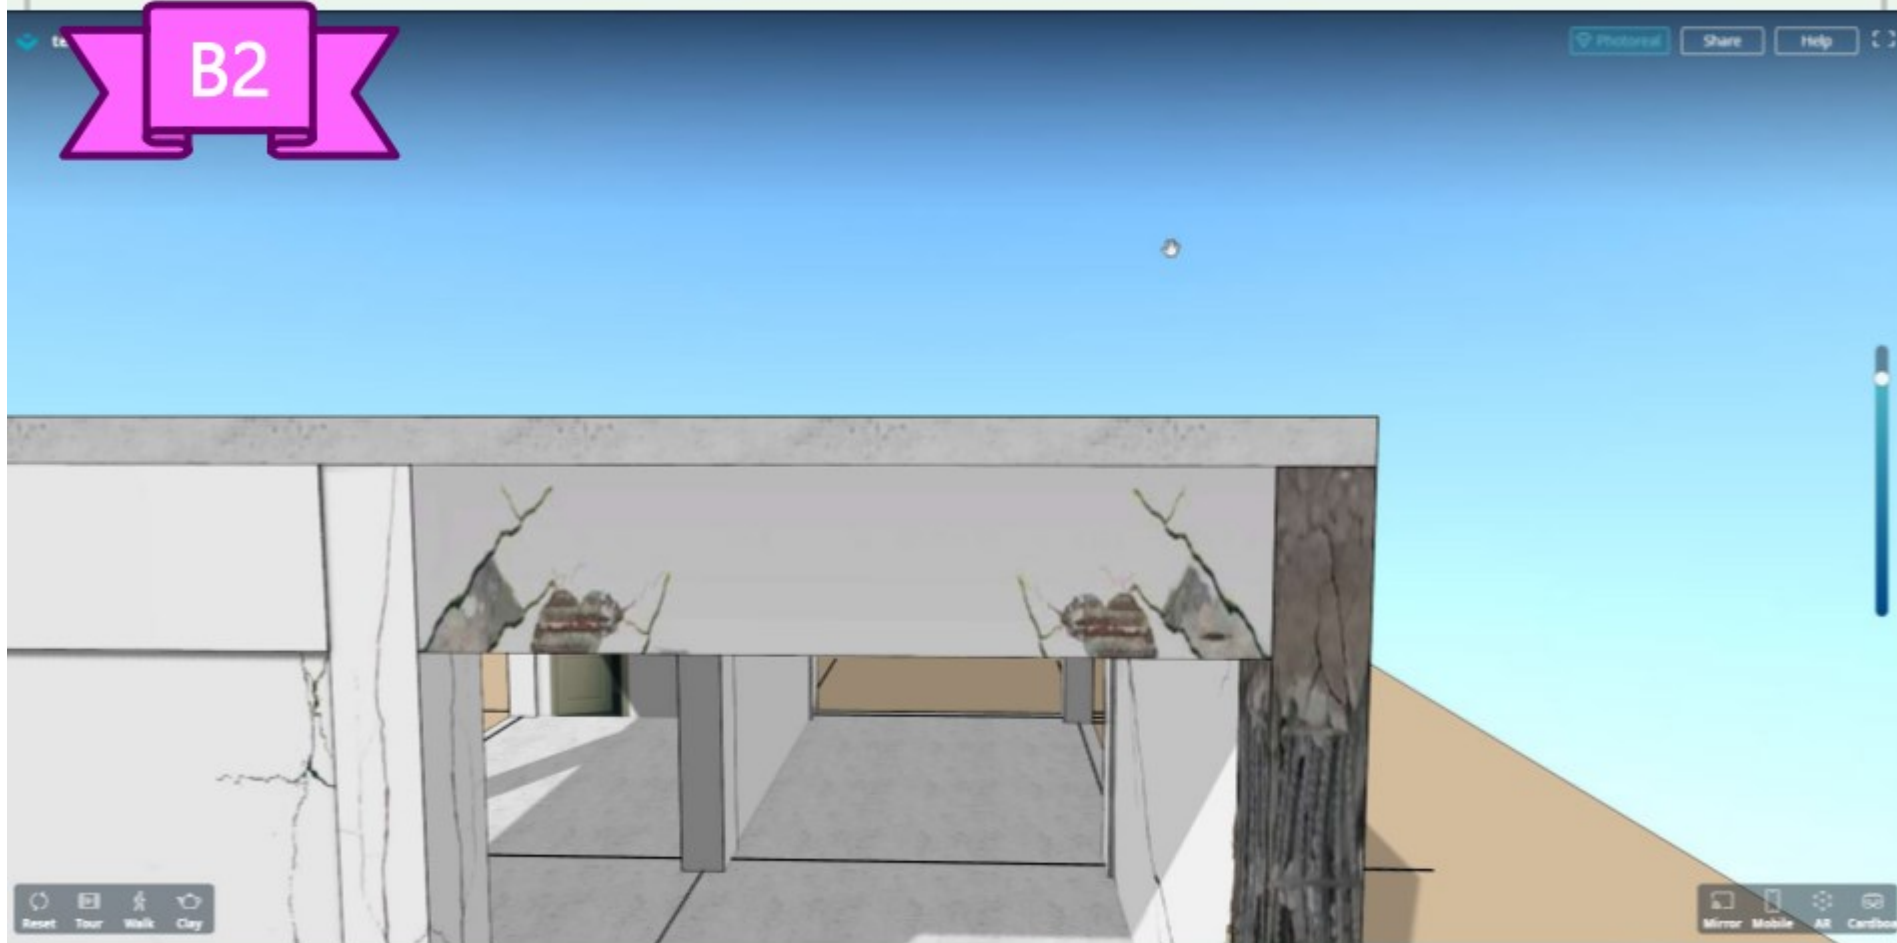
B2

## 各結構構件損壞情形（梁B2）IV級

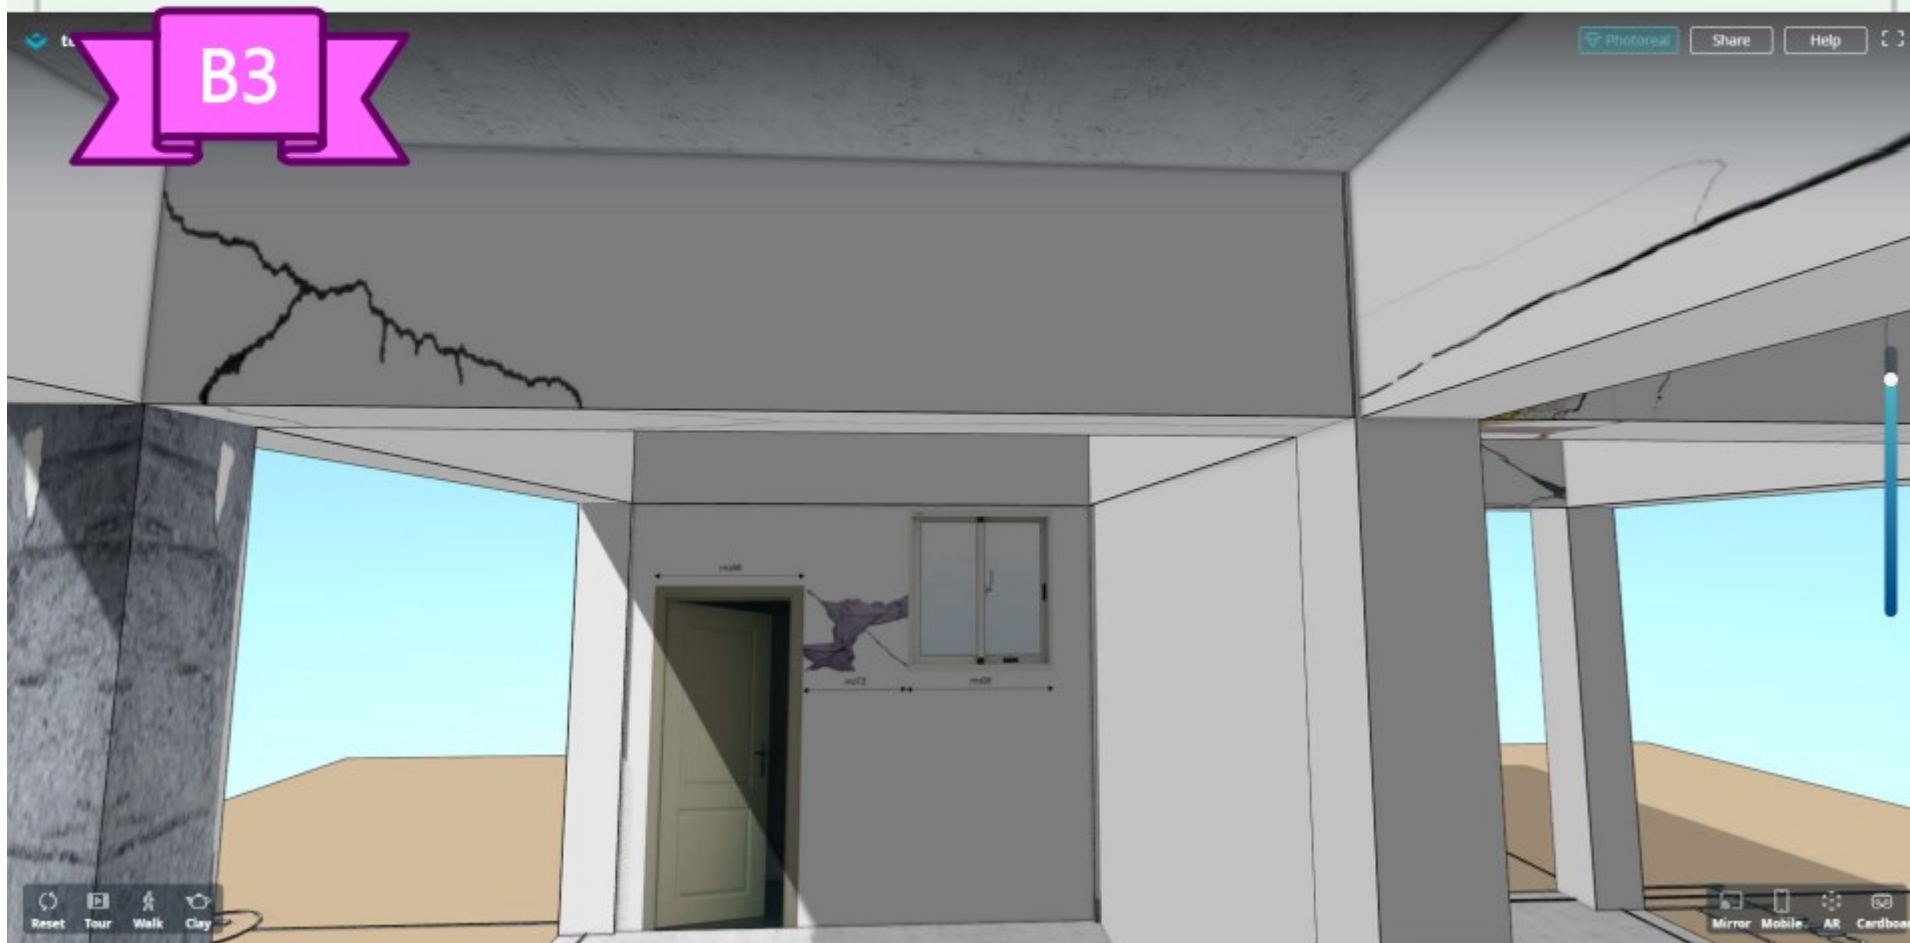
## 各結構構件損壞情形（梁B3）Ⅲ級
