# 財團法人住宅地震保險基金

## 住宅地震保險理賠機制 模擬演練結果探討

講師:王世昌建築師/專業級助理教授

中華民國一一年十一月二十四日

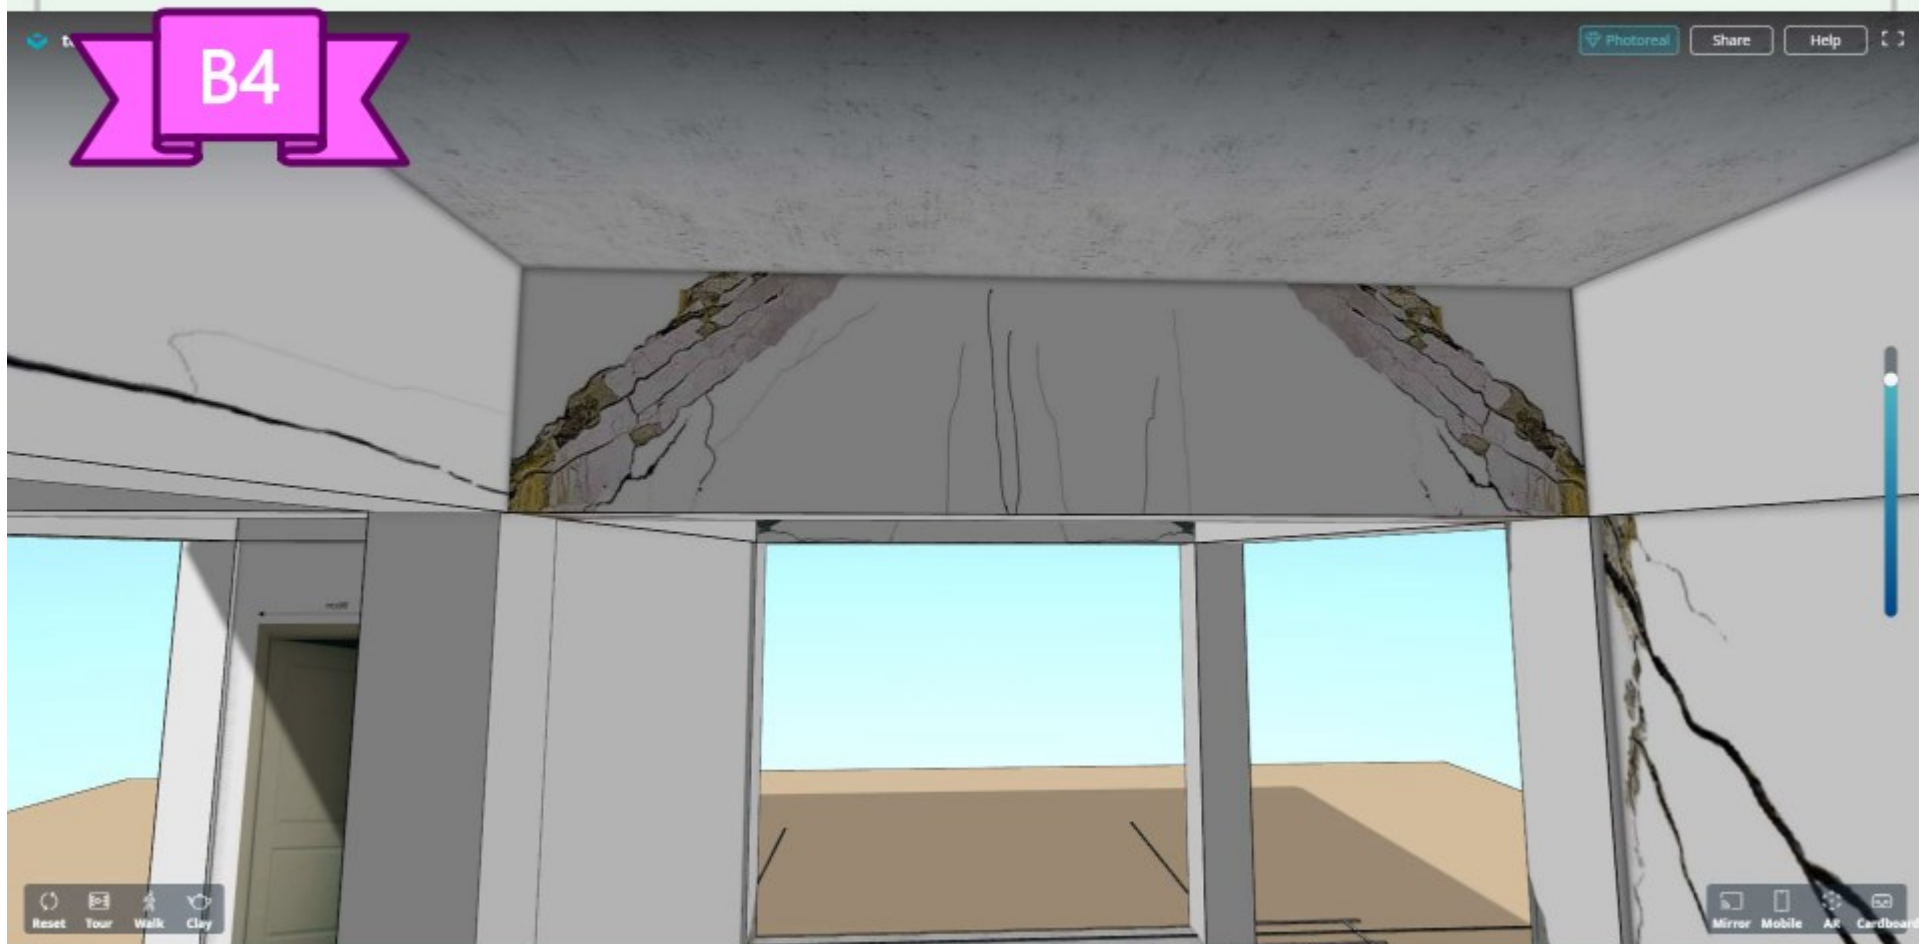
B4

## 各結構構件損壞情形（梁B4）IV級

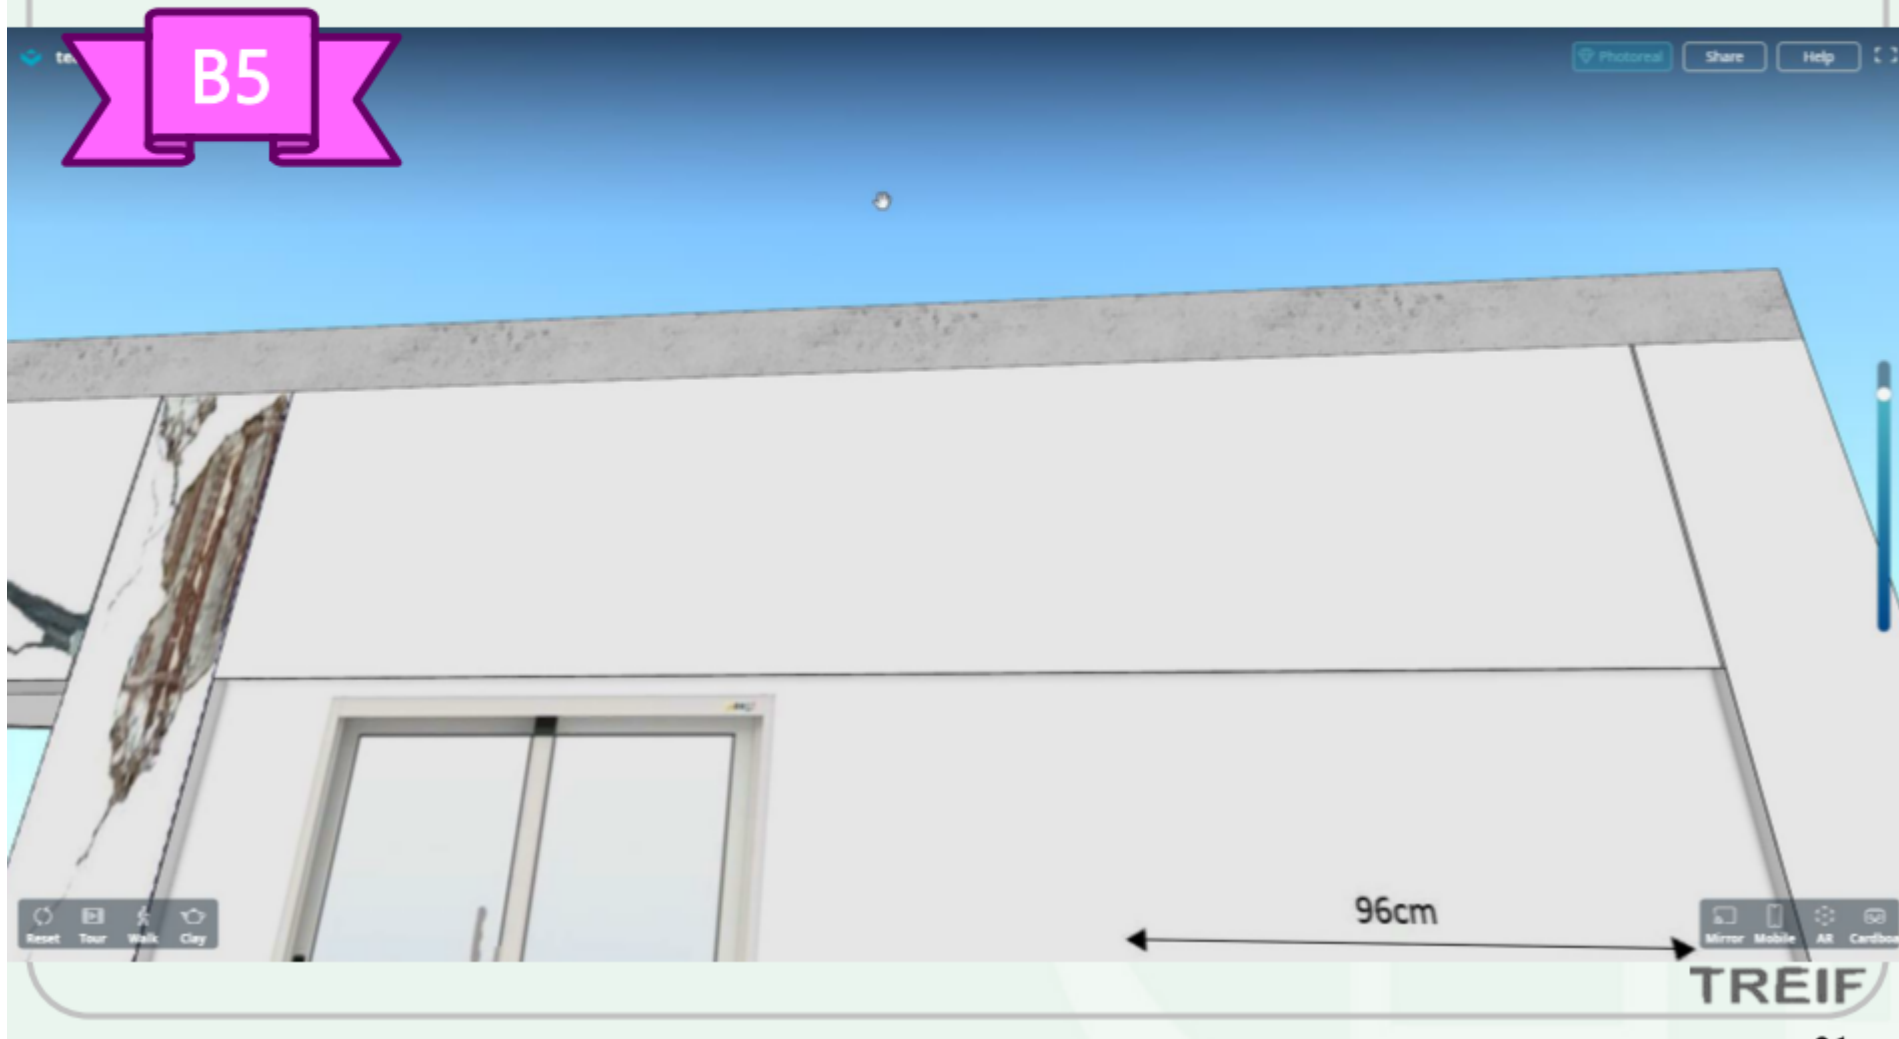
B5

## 各結構構件損壞情形（梁B5）0級

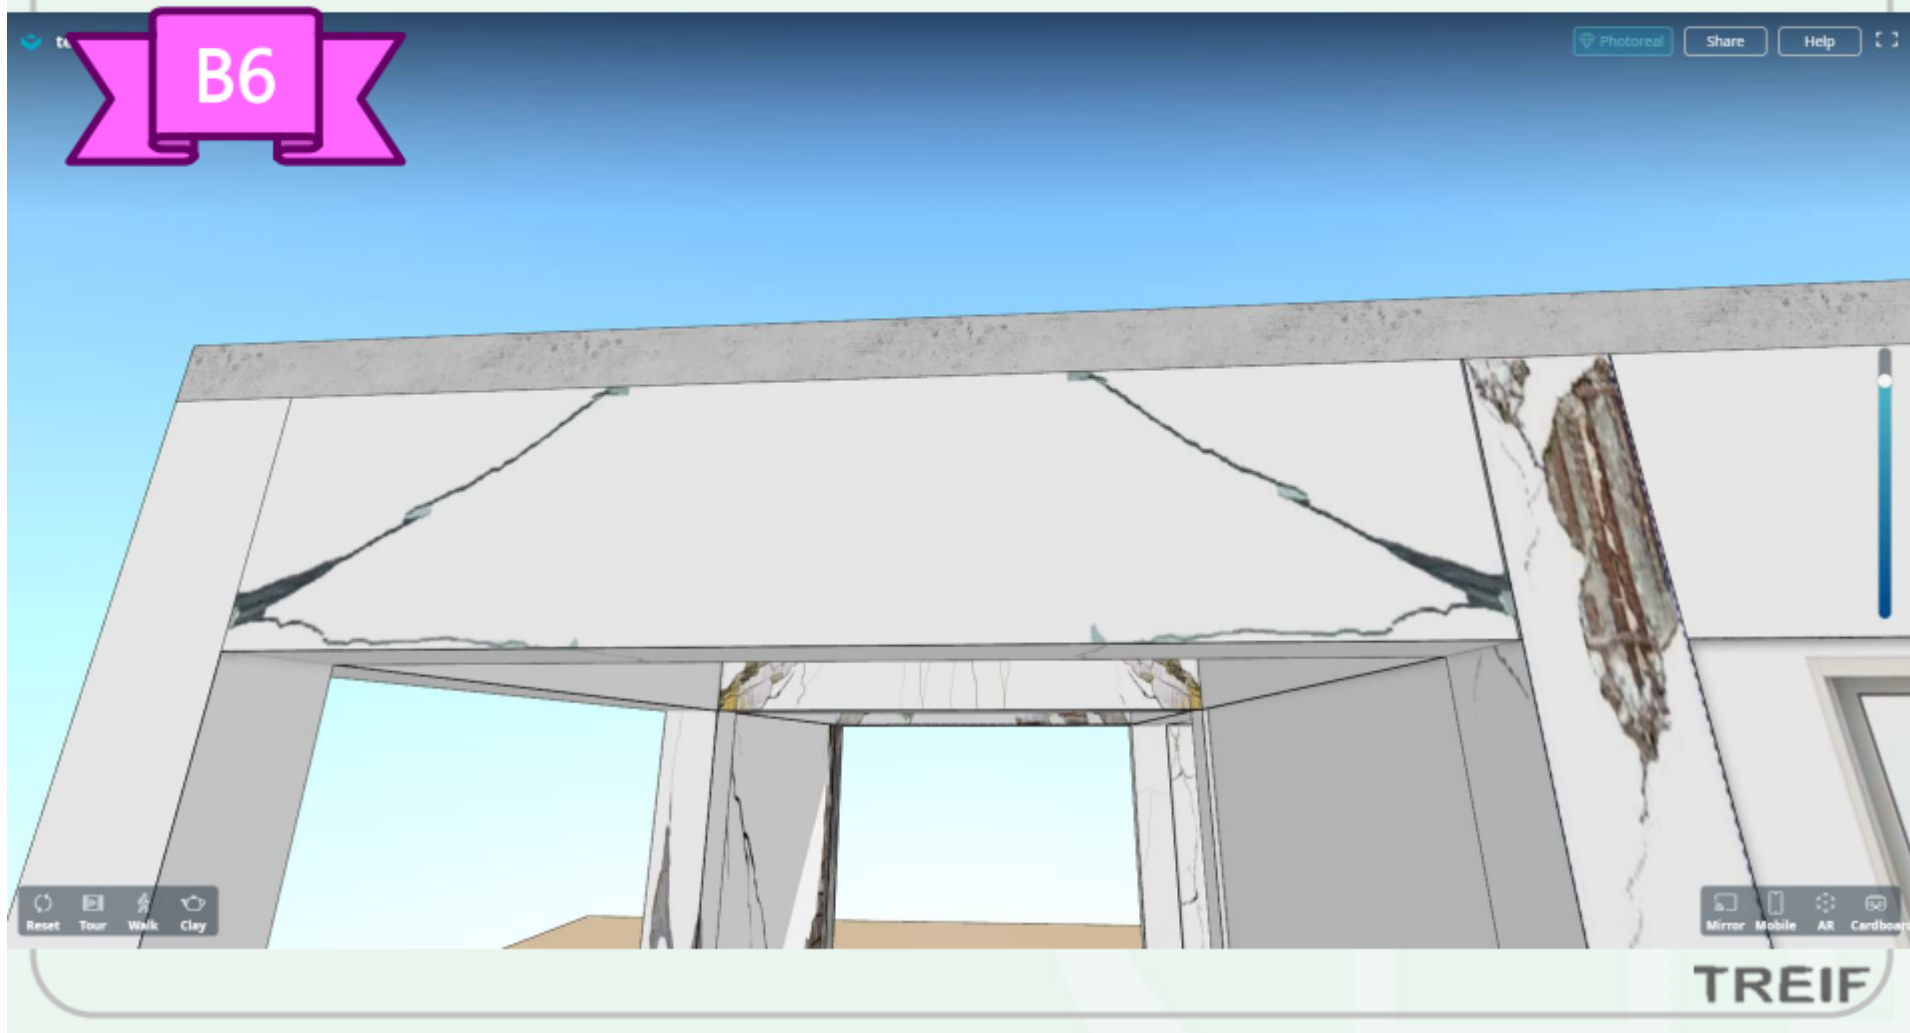
B6

## 各結構構件損壞情形（梁B6）Ⅲ級

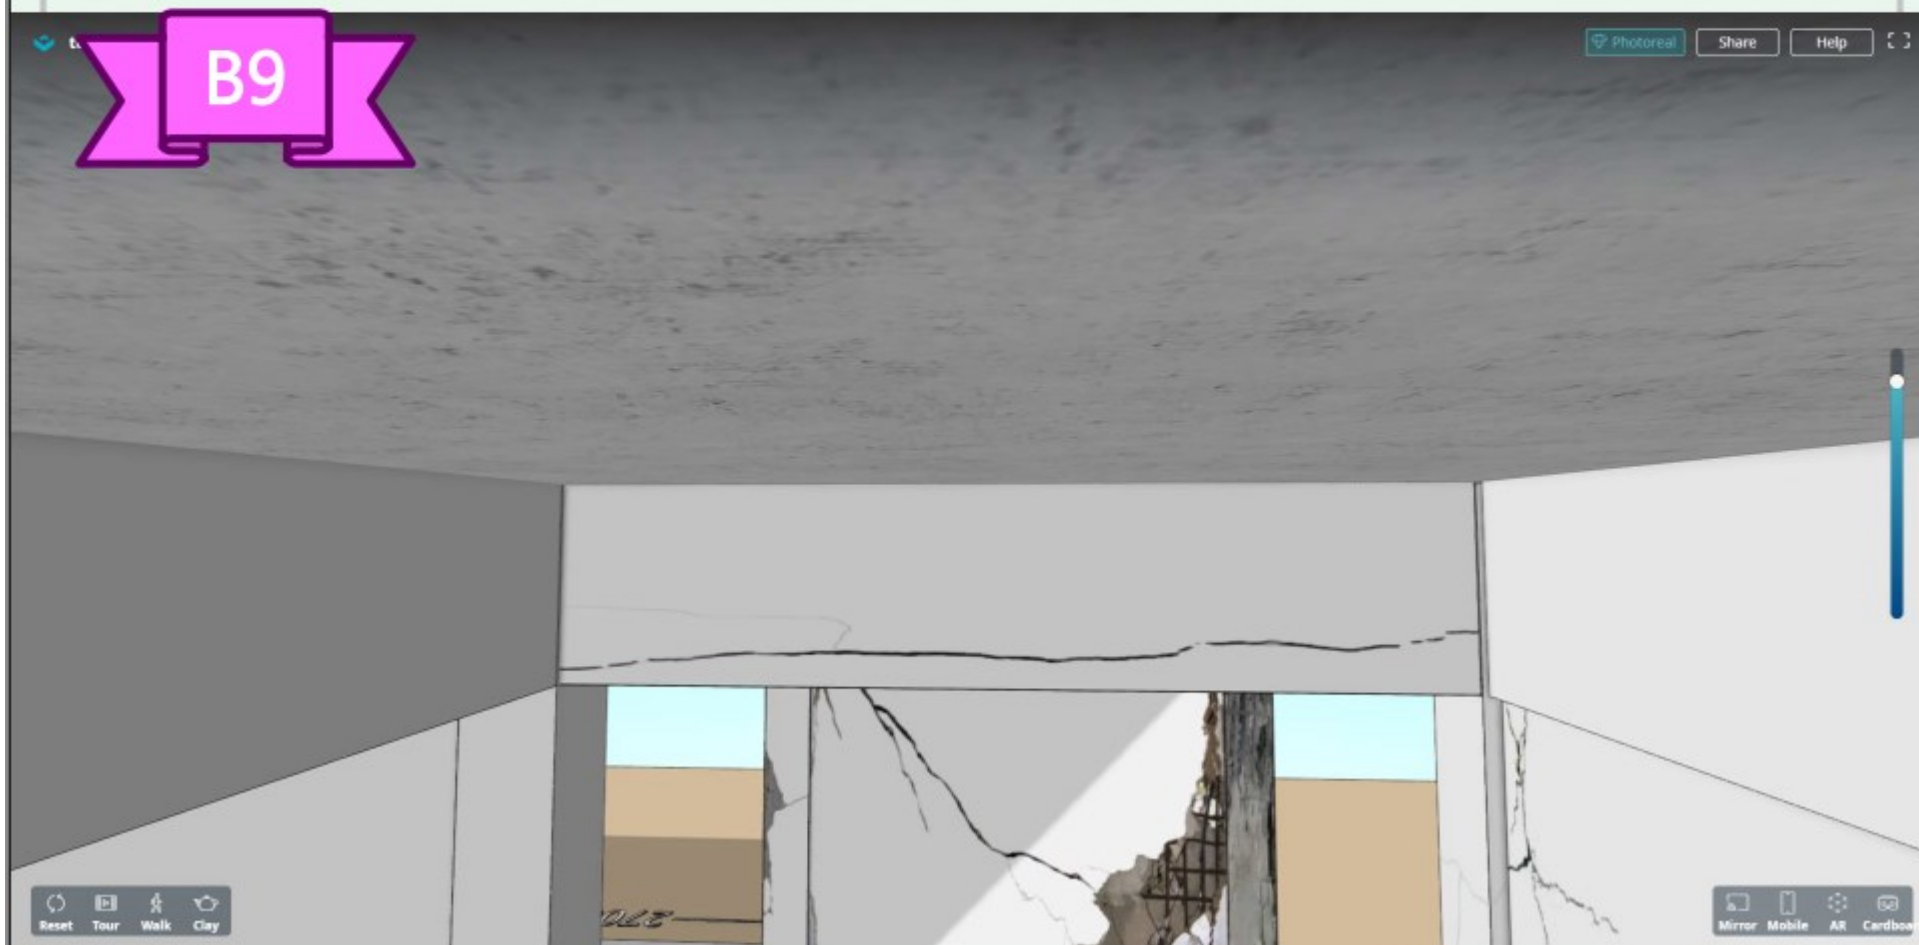
B9

## 各結構構件損壞情形（梁B9）Ⅲ級

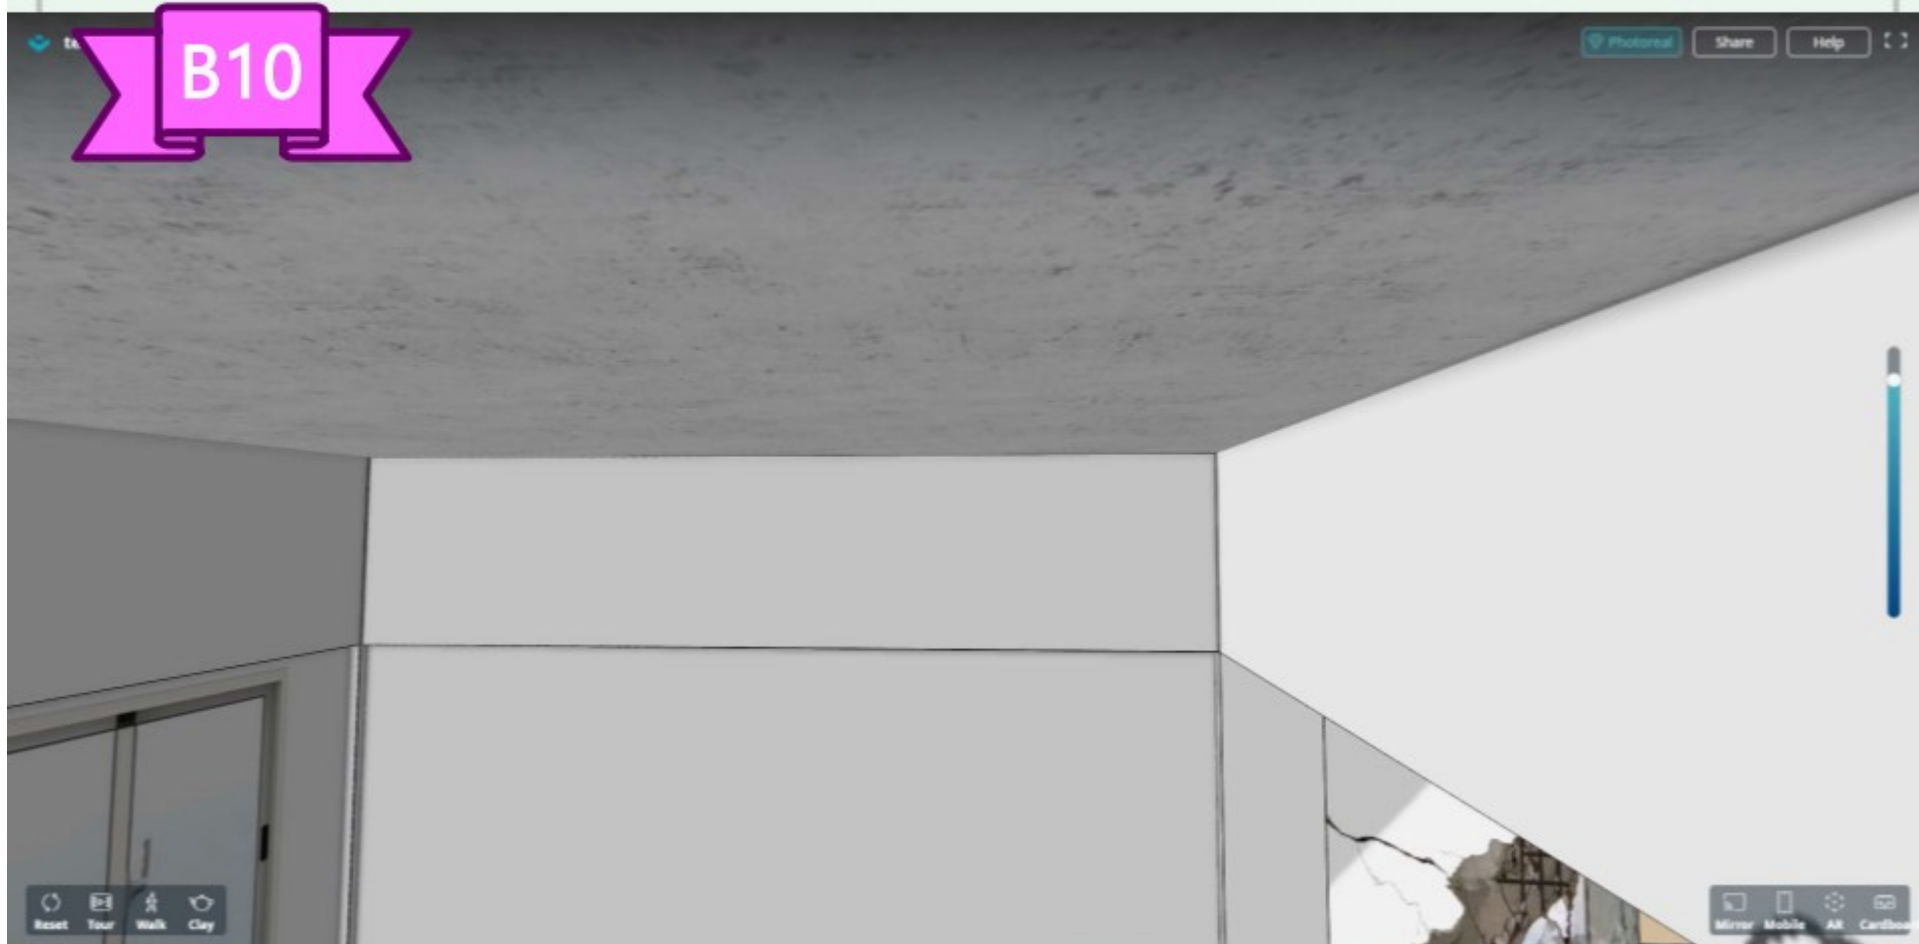
B10

## 各結構構件損壞情形（梁B10）0級

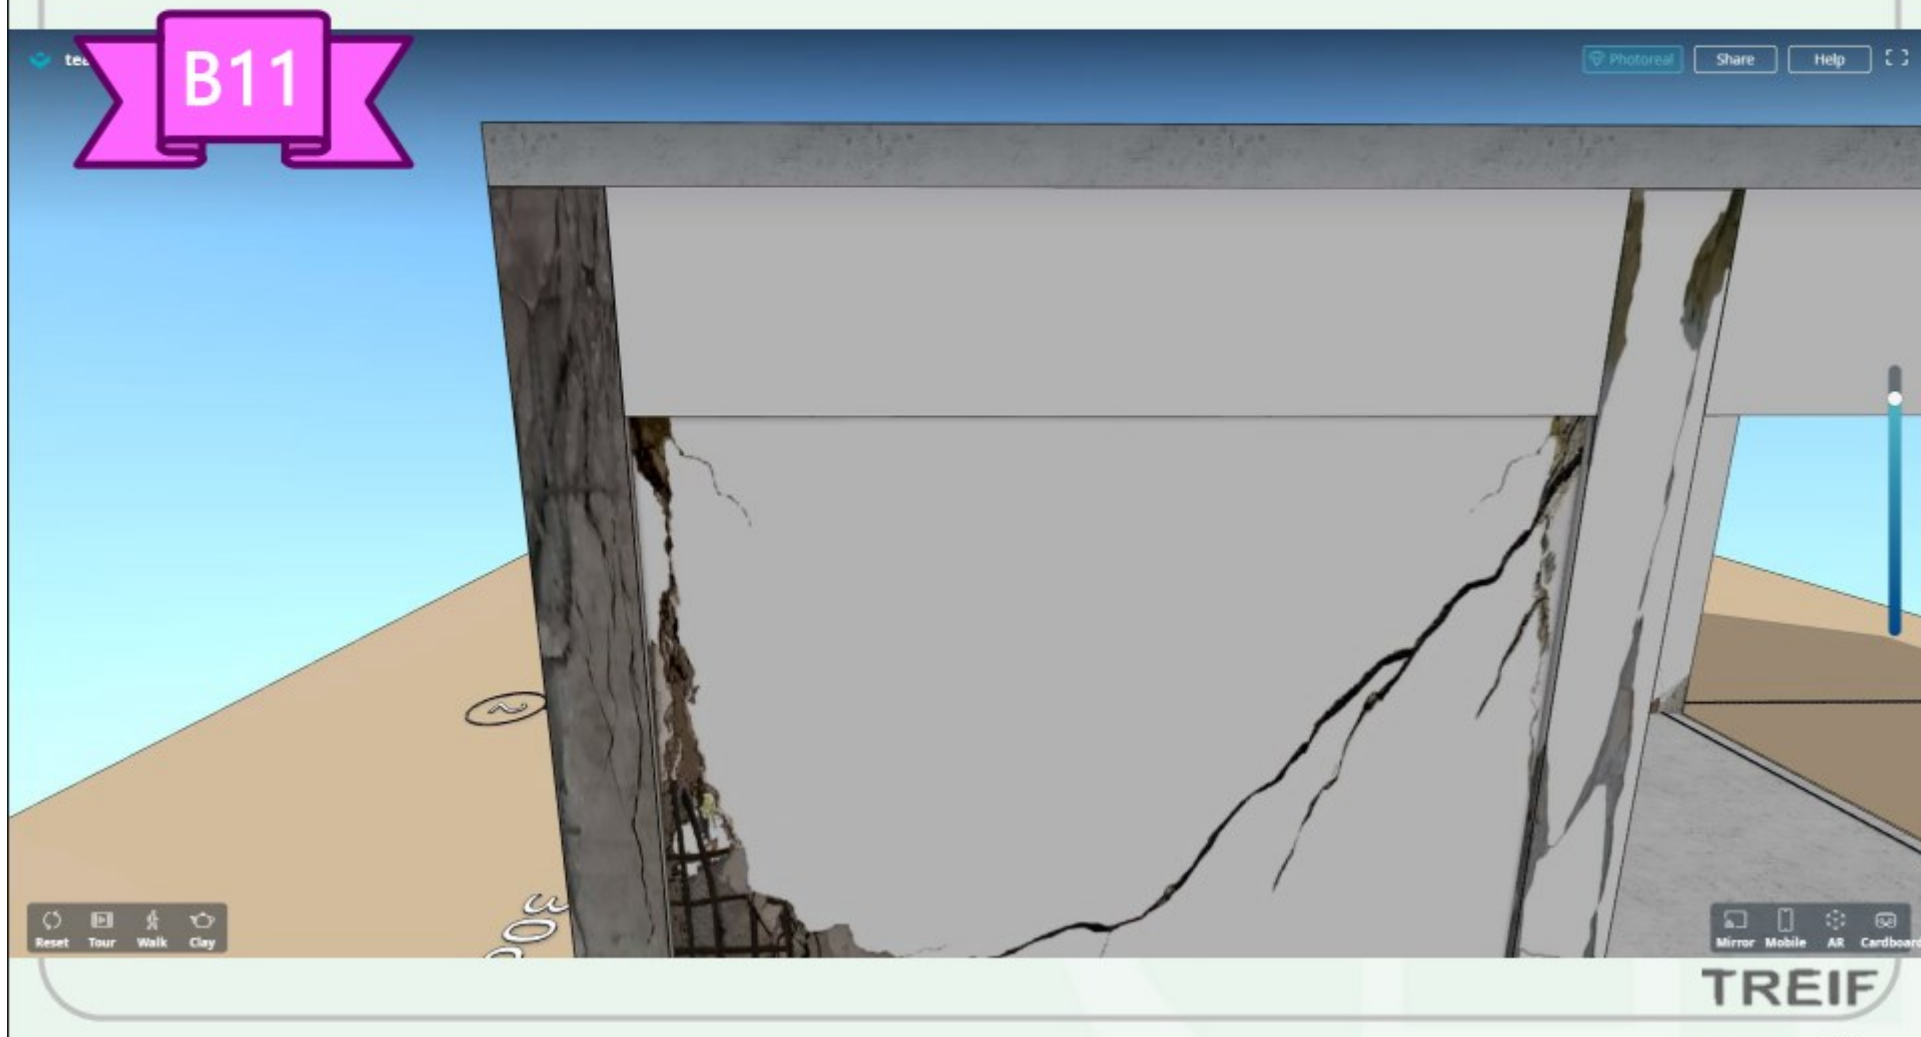
B11

## 各結構構件損壞情形（梁B11）0級

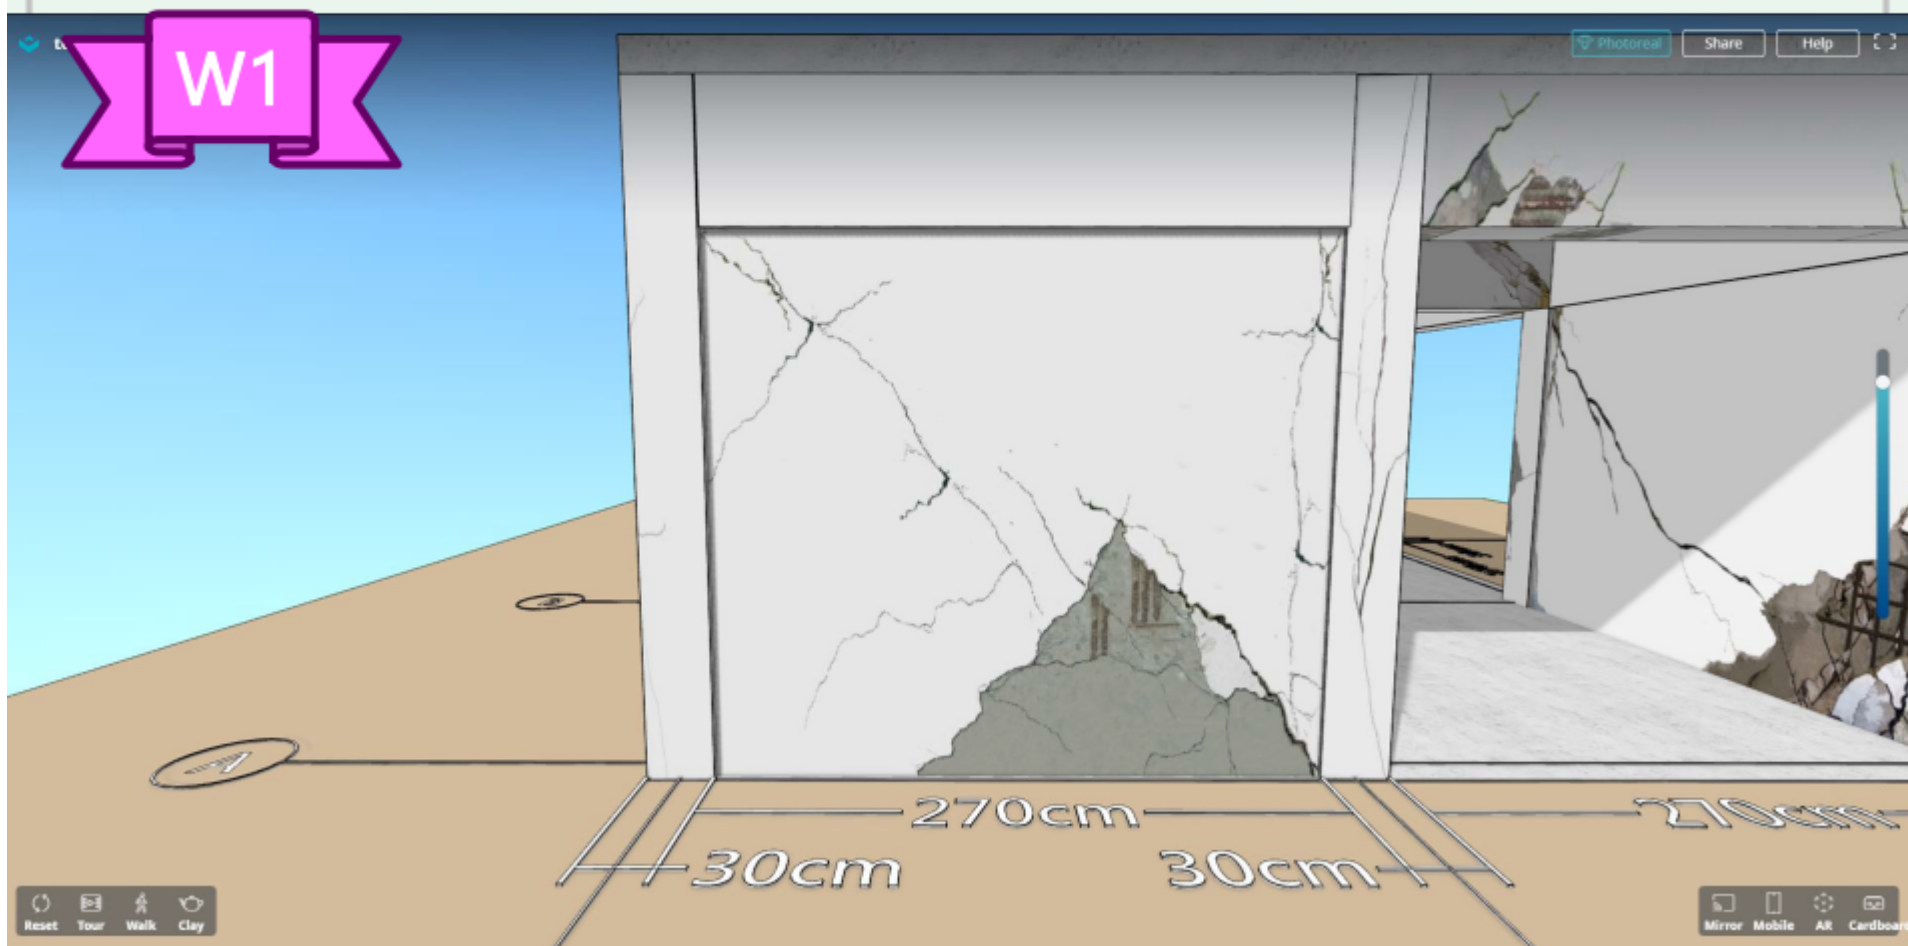
## 各結構構件損壞情形（牆W1）IV級

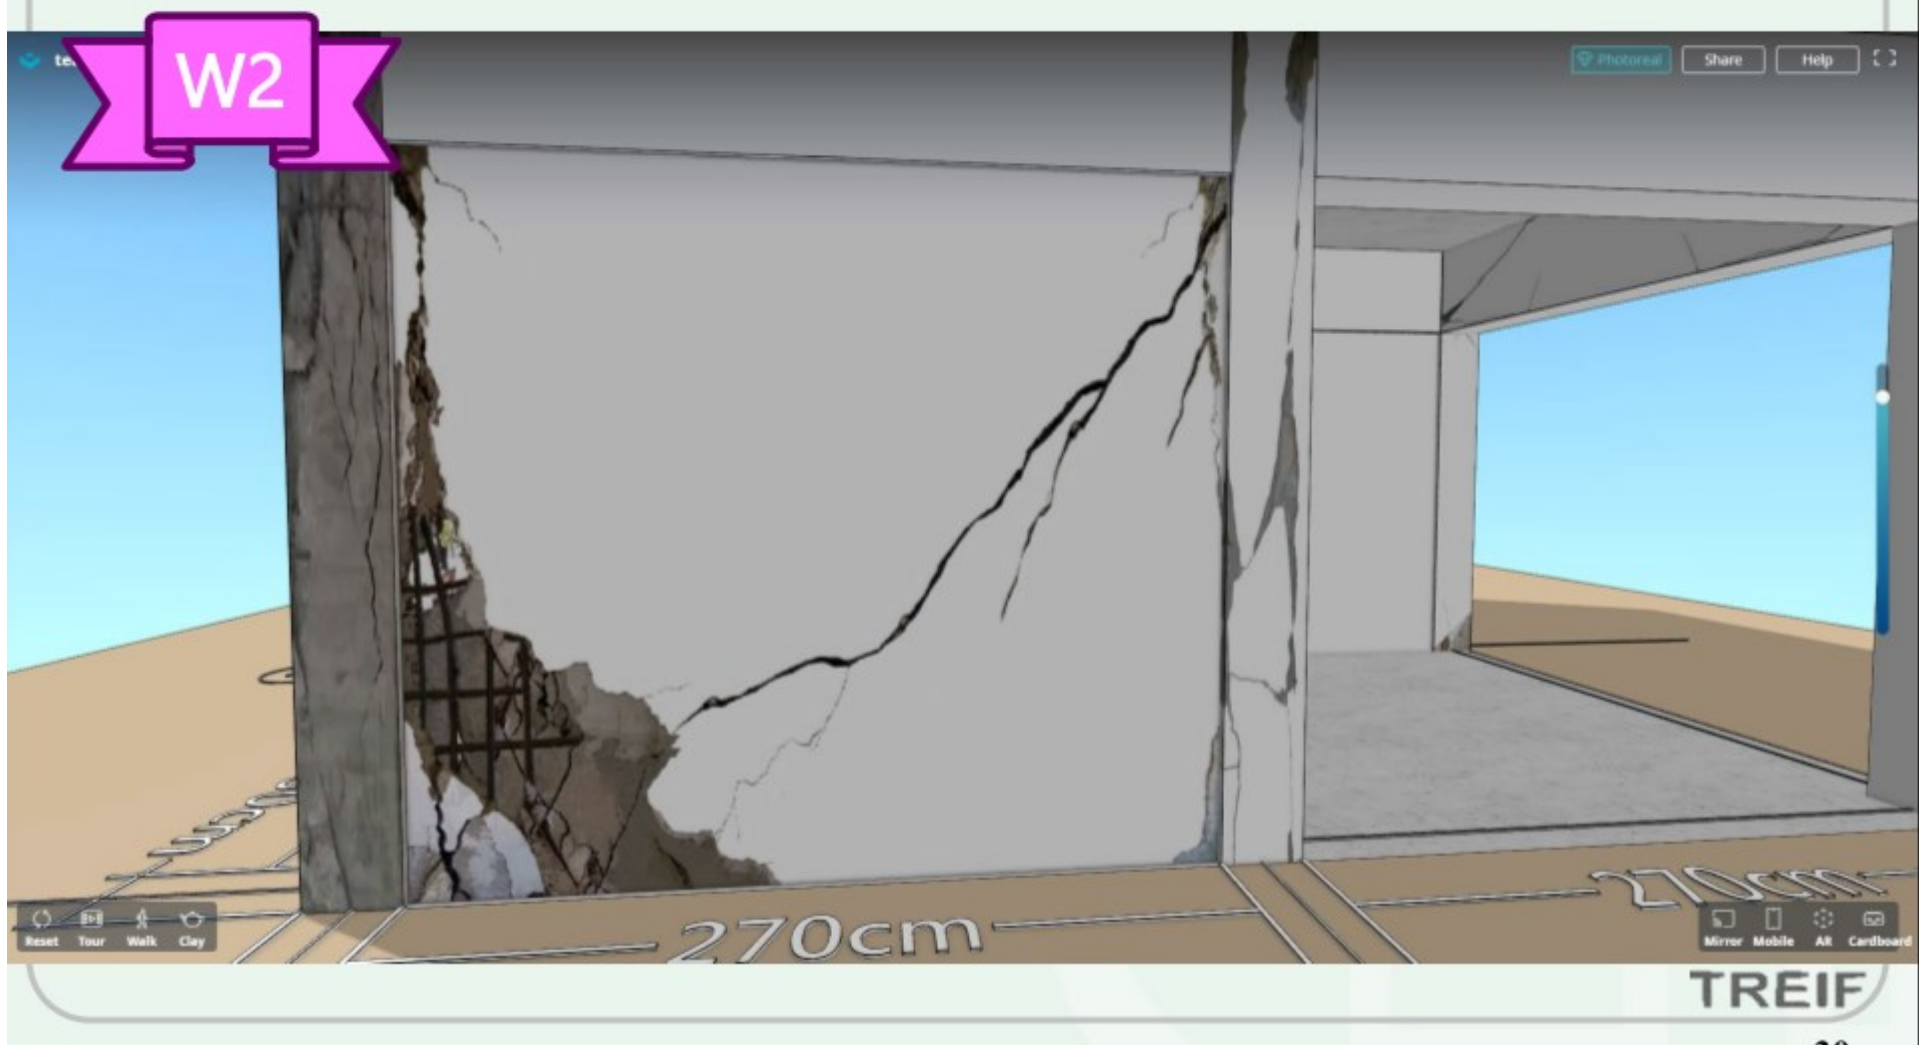
## 各結構構件損壞情形（牆W2） V 級

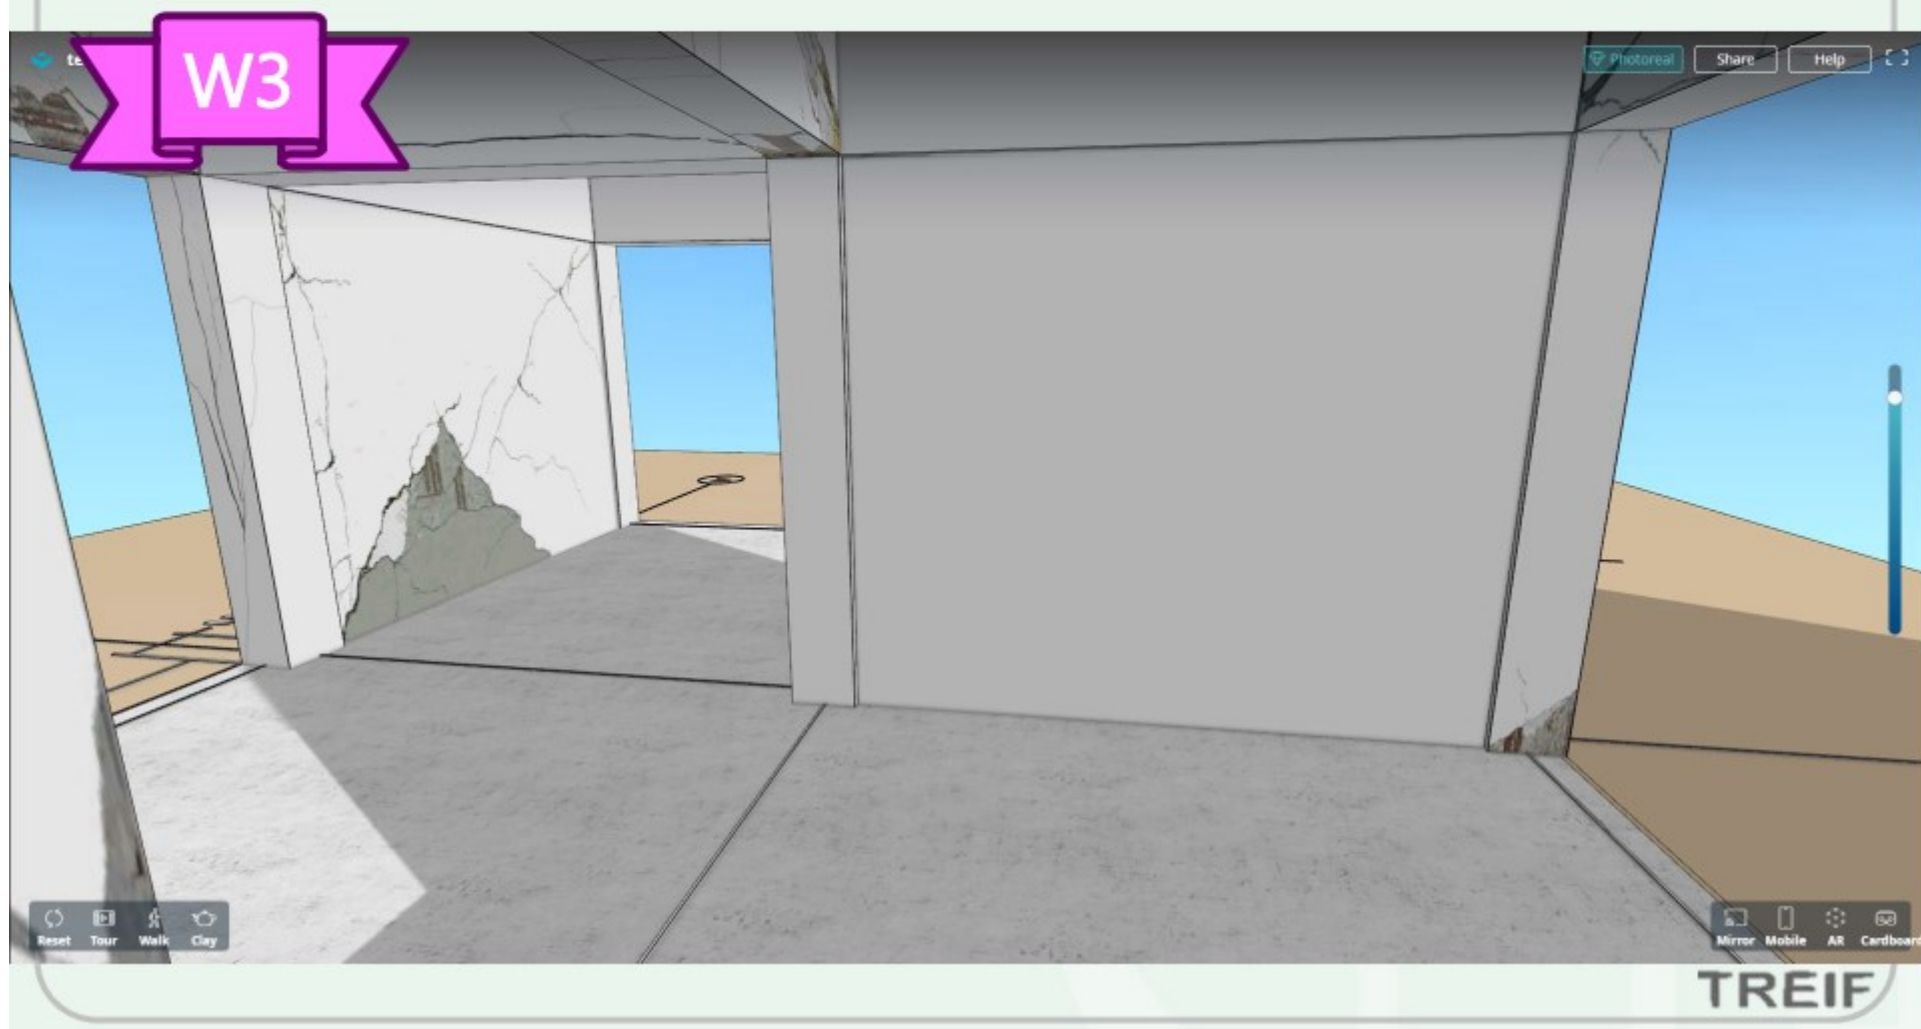
## 各結構構件損壞情形（牆W3）0級

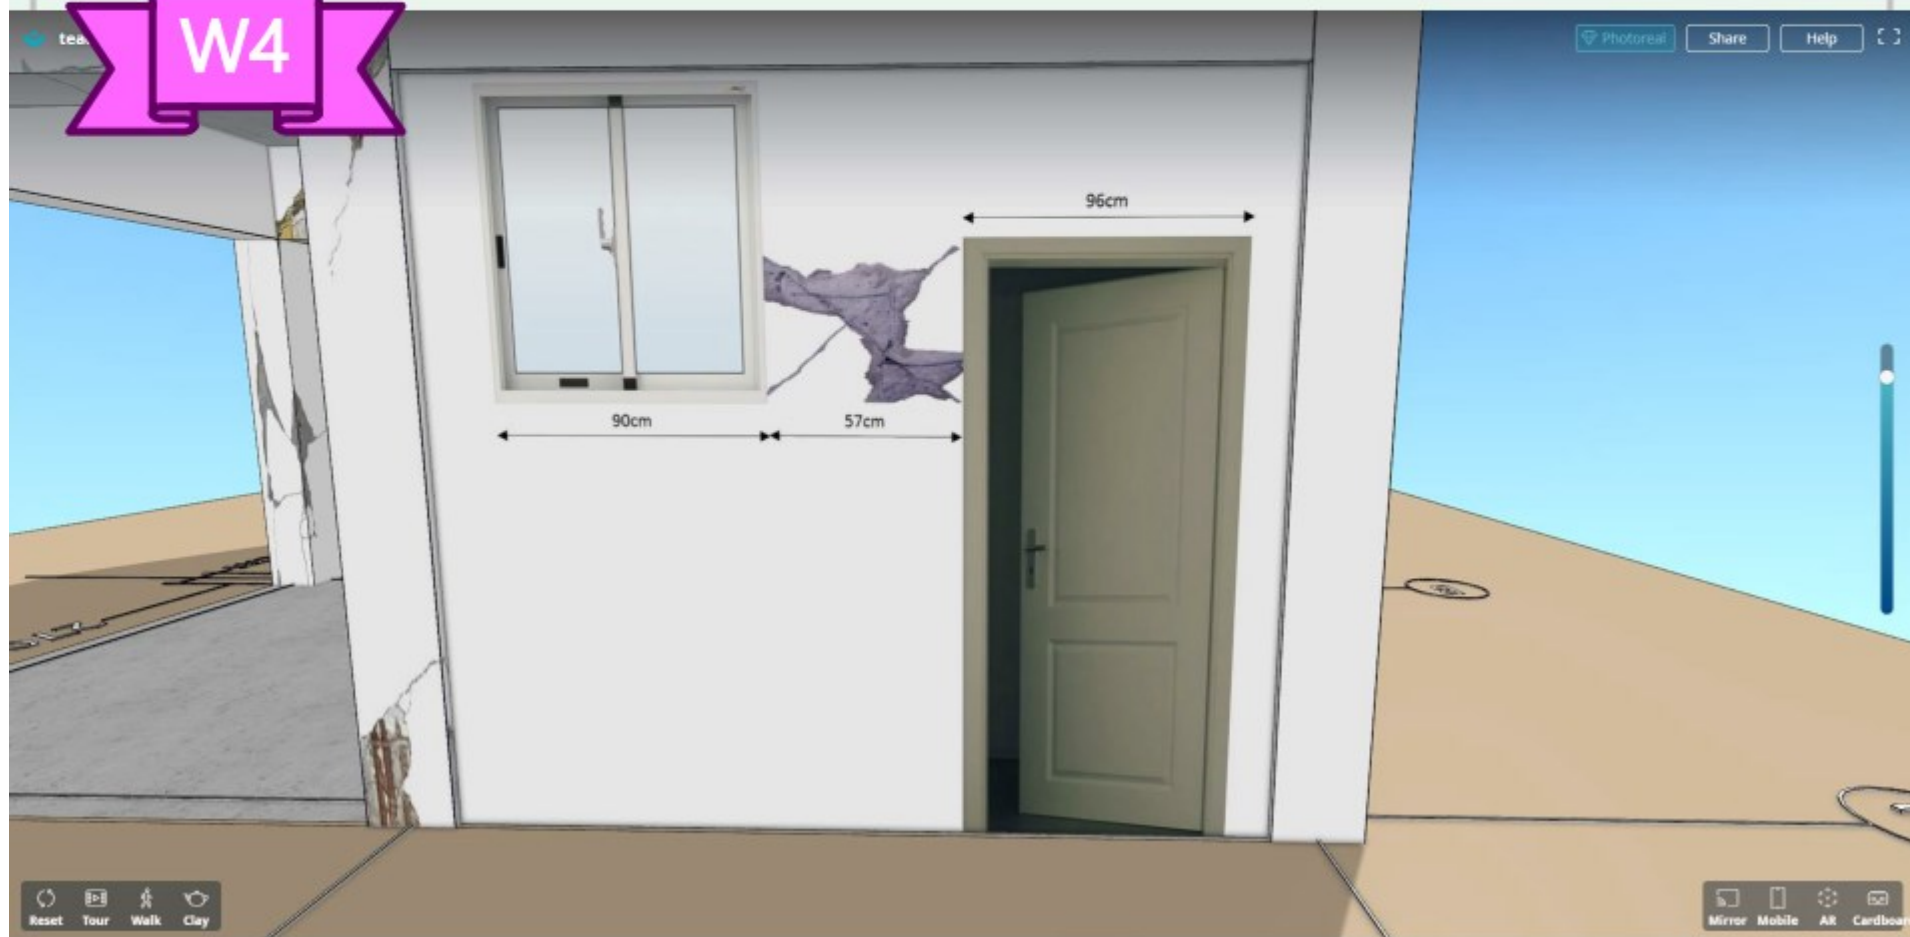
W4

## 各結構構件損壞情形（牆W4）不算結構牆
