0403花蓮地震花蓮縣紅單 受損建築物損失鑑定案例

住宅地震保險花蓮縣地震受損建築物損失鑑定
報告書

【案號：1130110434-1、1130110434-2】

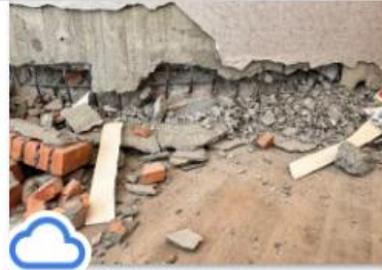
A棟-外觀嚴重損害-01.jpg

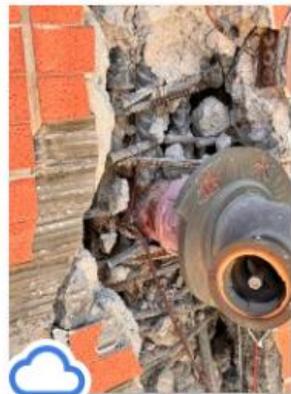
A棟-柱被消防栓管剪斷主筋現況-01.jpg

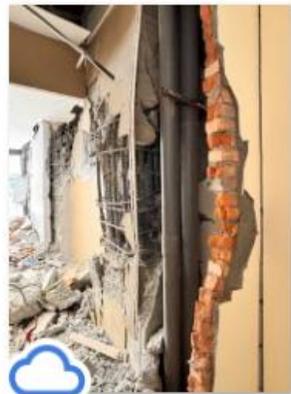
A棟-樓梯間兩隻柱均損害嚴重鋼筋挫屈

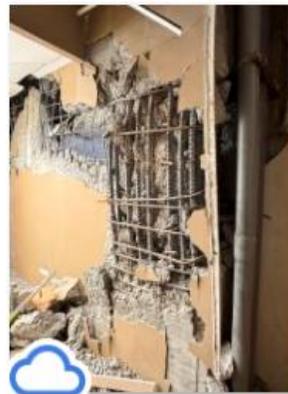
A棟-樓梯間柱損害嚴重鋼筋挫屈

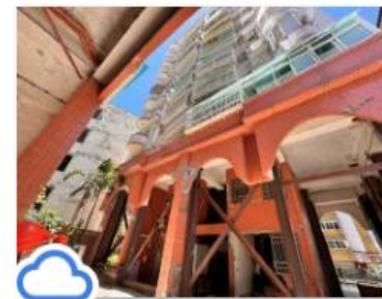
A棟-臨時支撐現況-01.jpg

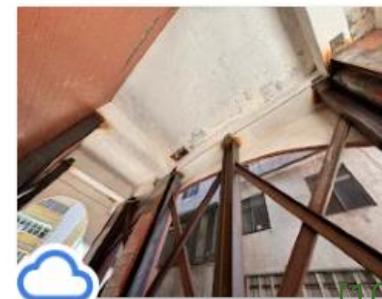
A棟-臨時支撐現況-02.jpg

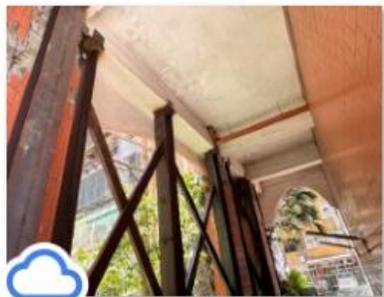
A棟-臨時支撐現況-04.jpg

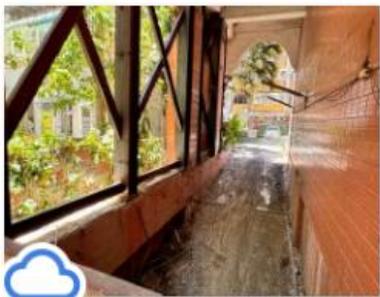
A棟-臨時支撐現況-05.jpg

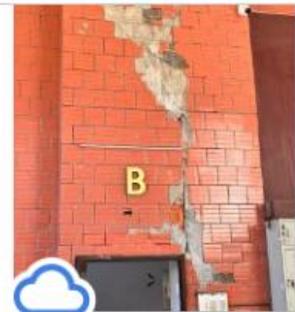
B棟-入口受損現況-01.jpg

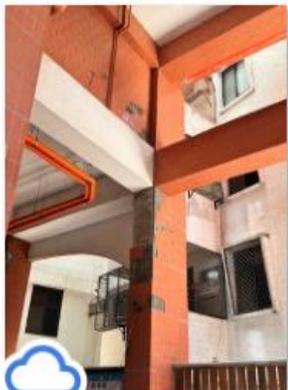
B棟-中庭挑空區柱損害現況-01.jpg

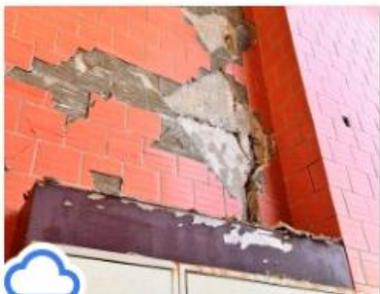
B棟-非結構RC牆損害現況-01.jpg

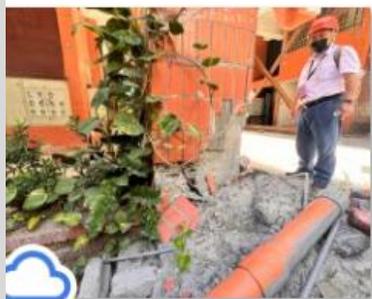
B棟-柱頭受損現況-01.jpg

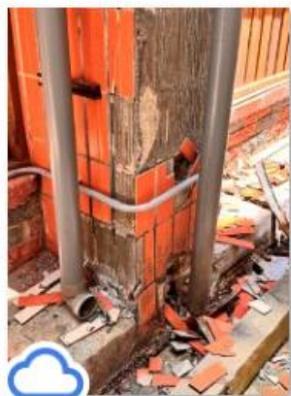
B棟-柱頭埋管柱斷面減損現況-01.jpg

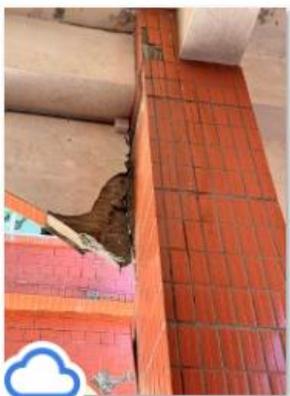
B棟-梁柱接頭受損現況-01.jpg

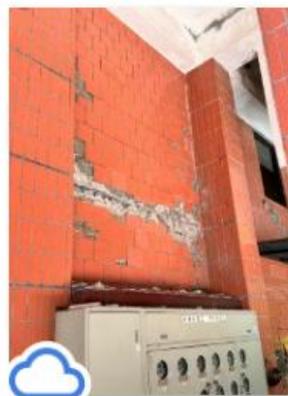
B棟-電錶箱非結構RC牆損害現況-01.jpg

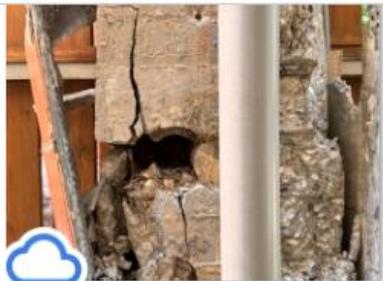
D棟-柱斷面損害現況-01.jpg

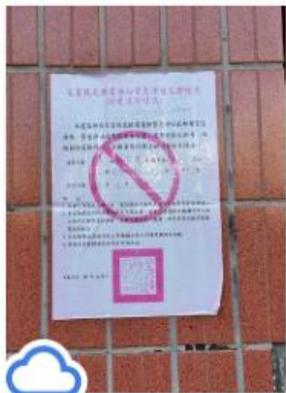
E棟~B棟-緊急評估紅單標誌-01.jpg

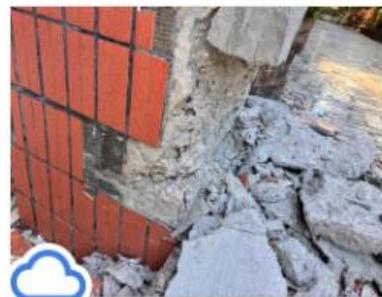
E棟-柱上下端彎矩損害且傾斜-01.JPG

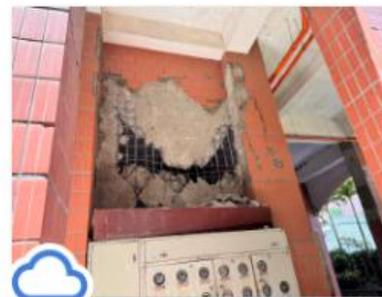
E棟-柱頭保護層厚度過大-01.jpg

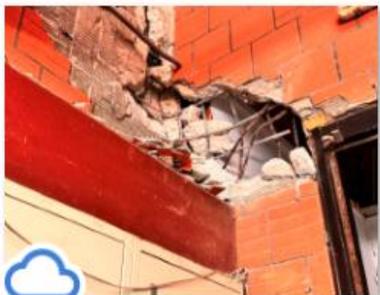
E棟-樓梯間非結構RC牆損害嚴重-01.jpg

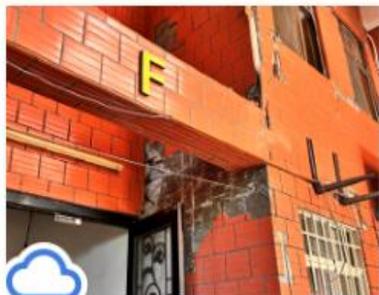
F棟-入口非結構RC牆損害-01.jpg

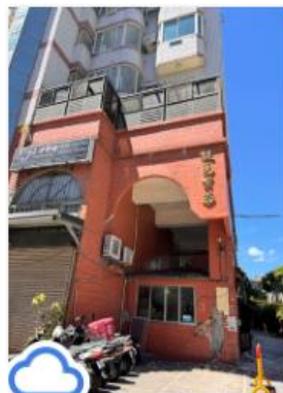
F棟-入口梁柱接頭損害-01.jpg

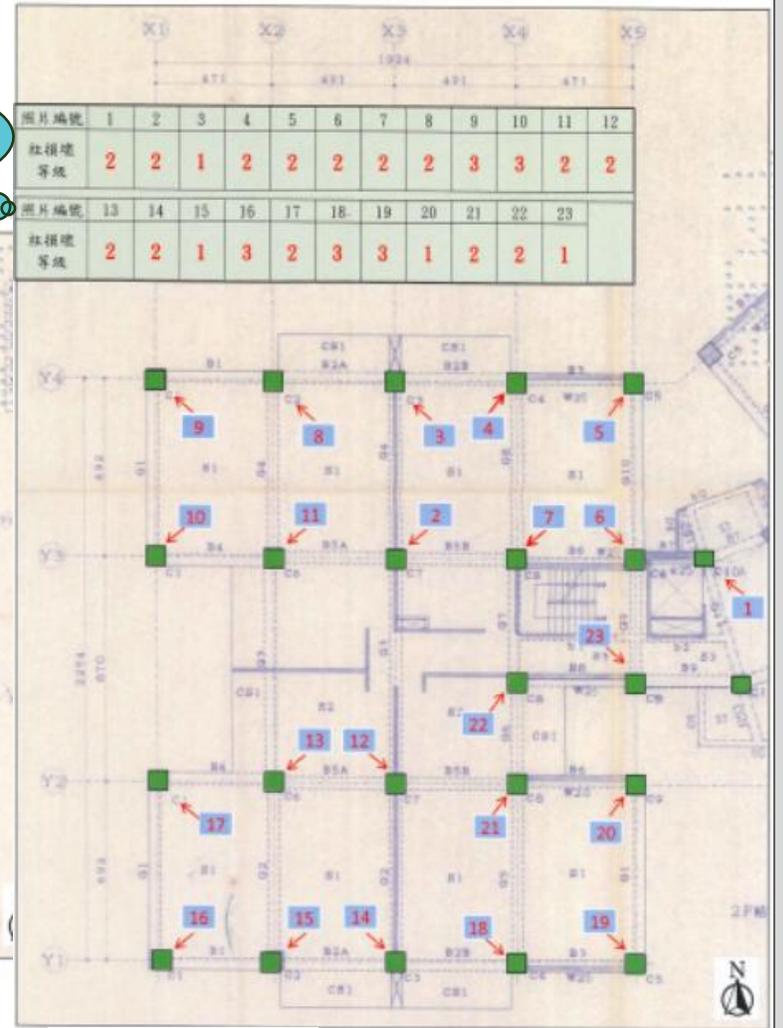
-二樓柱結構損壞照片平面示意圖

23根柱受損紀錄整理

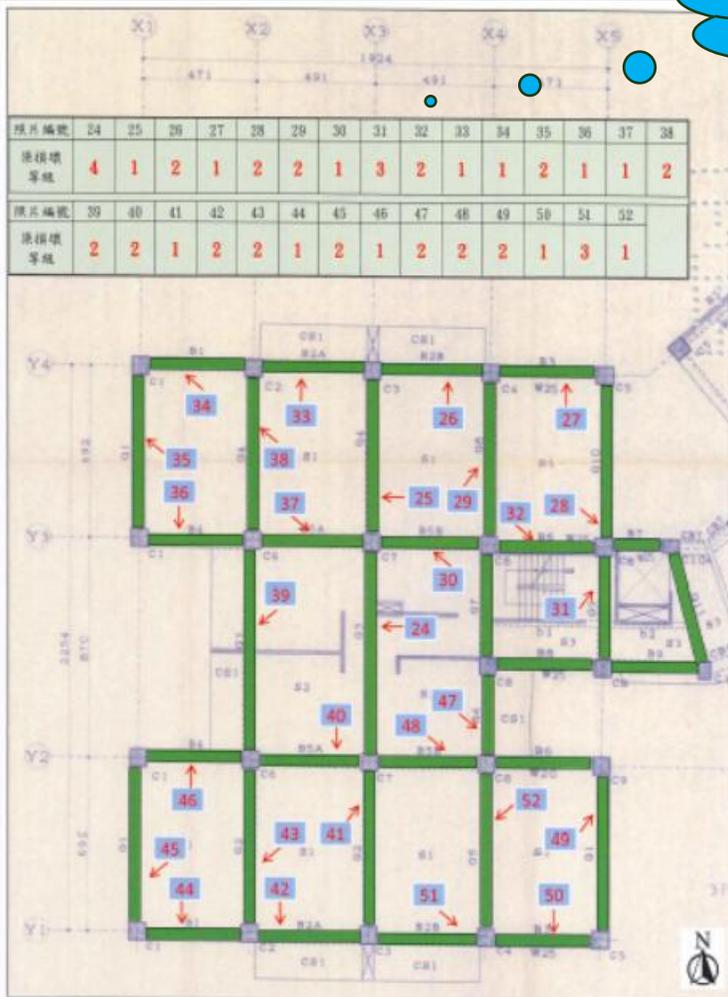
-二樓梁結構損壞照片平面示意圖

62根梁受損紀錄整理

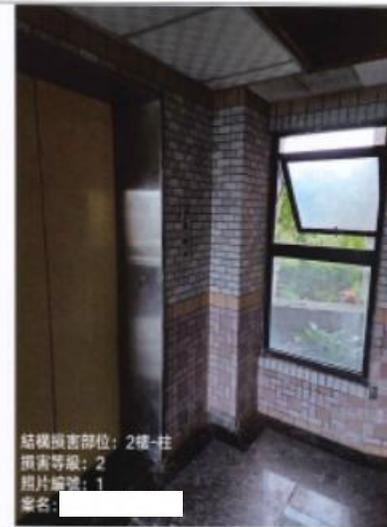
照片 1 : -2樓-柱[損壞等級:2]

結構損害部位：2樓-柱
損害等級：2
照片編號：1
案名：[redacted]

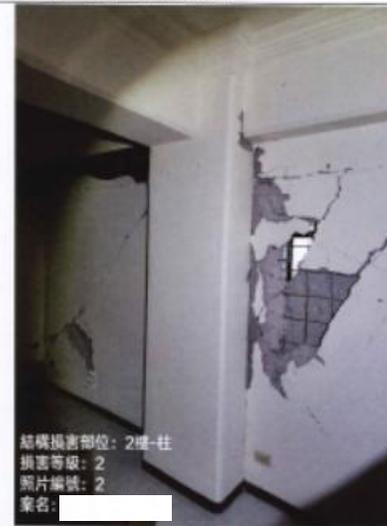
照片 2 : -2樓-柱[損壞等級:2]

結構損害部位：2樓-柱
損害等級：2
照片編號：2
案名：[redacted]

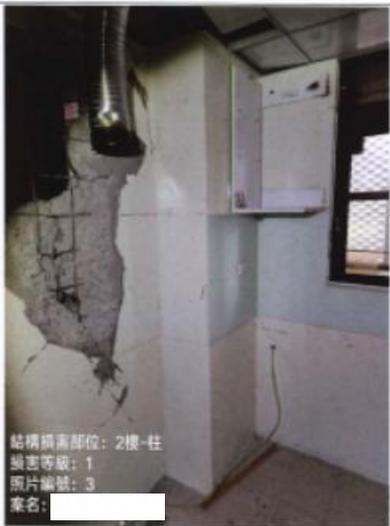
照片 3 :-2樓-柱[損壞等級:1]

結構損害部位: 2樓-柱
損害等級: 1
照片編號: 3
案名: [REDACTED]

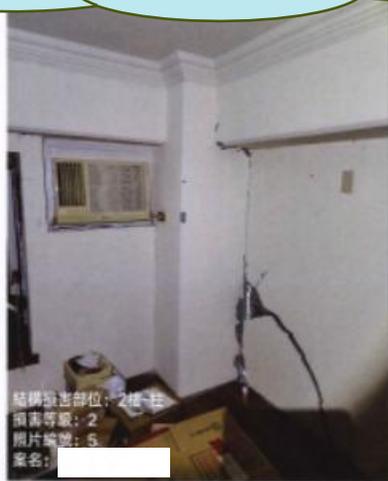
照片 5 :-2樓-柱[損壞等級:2]

結構損害部位: 2樓-柱
損害等級: 2
照片編號: 5
案名: [REDACTED]

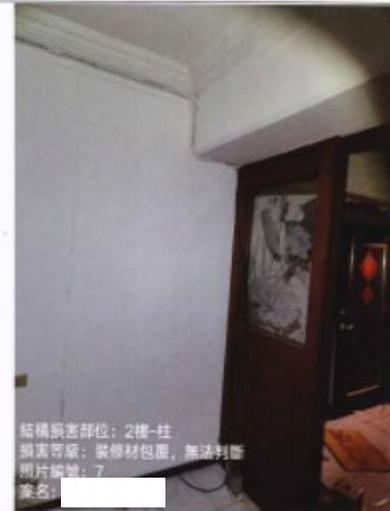
結構損害部位: 2樓-柱
損害等級: 裝修材包圍, 無法判斷
照片編號: 7
案名: [REDACTED]

照片 7 :2樓-柱[損壞等級:2] 現況有裝修材包圍, 參考鄰近構件損壞情形, 判斷損壞等級 2

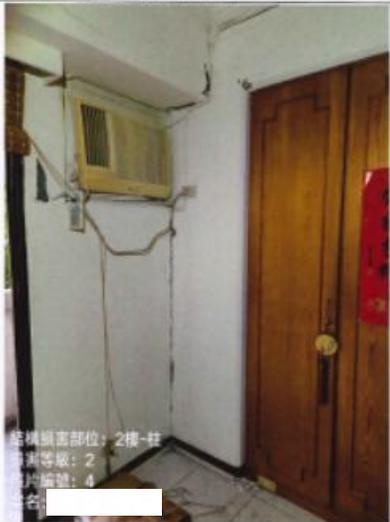
照片 4 :-2樓-柱[損壞等級:2]

結構損害部位: 2樓-柱
損害等級: 2
照片編號: 4
案名: [REDACTED]

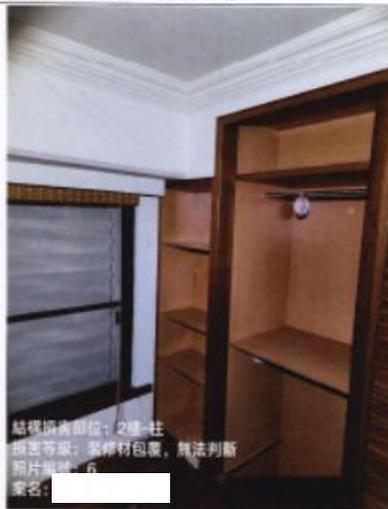
結構損害部位: 2樓-柱
損害等級: 裝修材包圍, 無法判斷
照片編號: 6
案名: [REDACTED]

照片 6 :-2樓-柱[損壞等級:2] 現況有裝修材包圍, 參考鄰近構件損壞情形, 判斷損壞等級 2

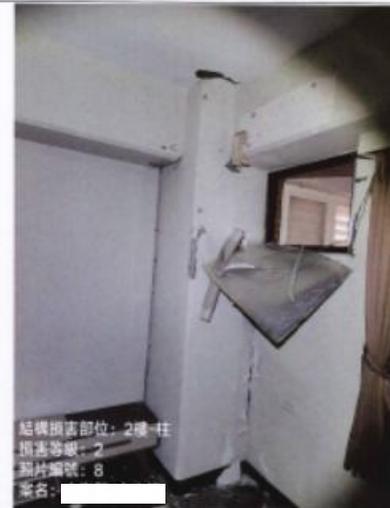
照片 8 :-2樓-柱[損壞等級:2]

結構損害部位: 2樓-柱
損害等級: 2
照片編號: 8
案名: [REDACTED]

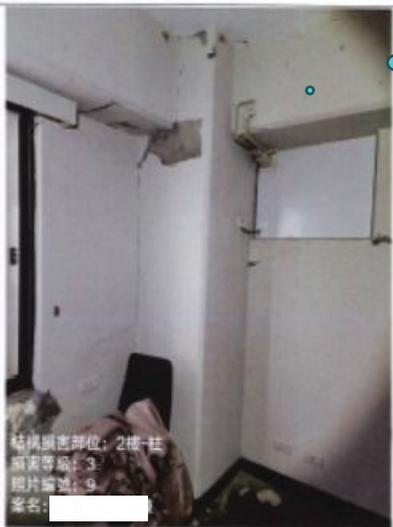
照片 9 :-2樓-柱[損壞等級:3]

結構損害部位: 2樓-柱
損害等級: 3
照片編號: 9
案名: [redacted]

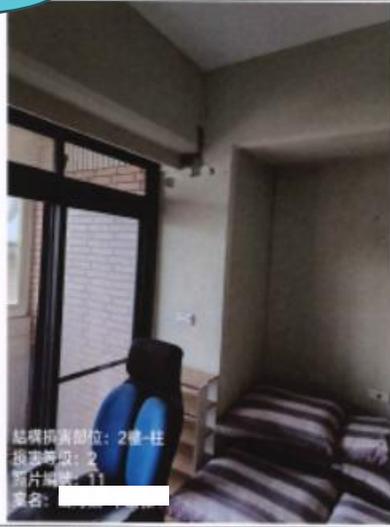
照片 11 :-2樓-柱[損壞等級:2]

結構損害部位: 2樓-柱
損害等級: 2
照片編號: 11
案名: [redacted]

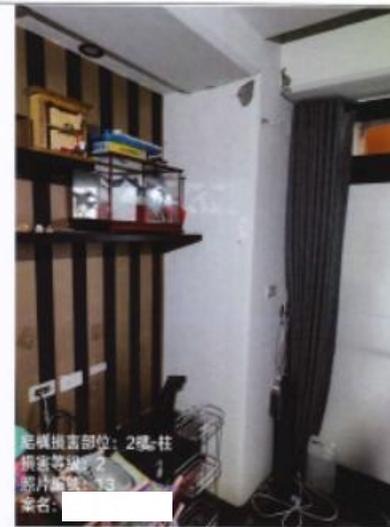
照片 13 :-2樓-柱[損壞等級:2]

結構損害部位: 2樓-柱
損害等級: 2
照片編號: 13
案名: [redacted]

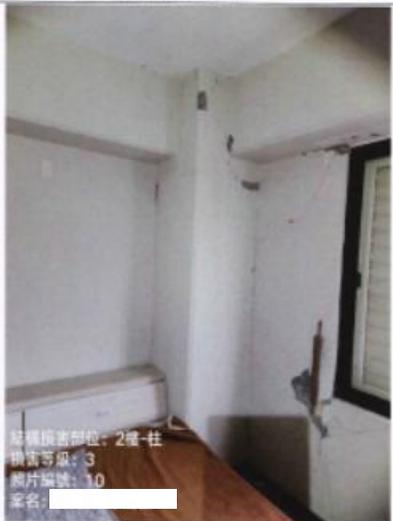
照片 10 :-2樓-柱[損壞等級:3]

結構損害部位: 2樓-柱
損害等級: 3
照片編號: 10
案名: [redacted]

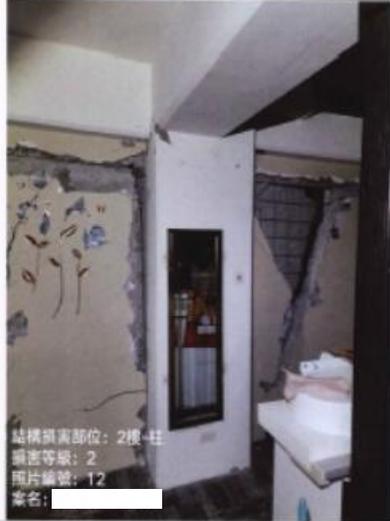
照片 12 :-2樓-柱[損壞等級:2]

結構損害部位: 2樓-柱
損害等級: 2
照片編號: 12
案名: [redacted]

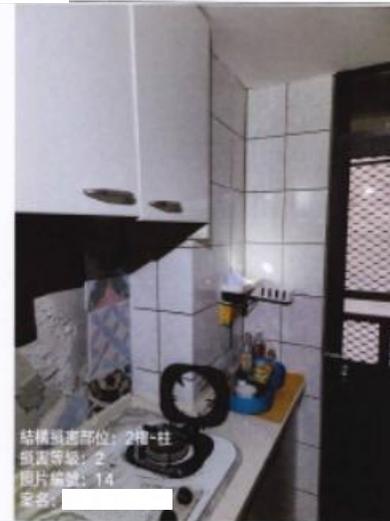
照片 14 :-2樓-柱[損壞等級:2]

結構損害部位: 2樓-柱
損害等級: 2
照片編號: 14
案名: [redacted]

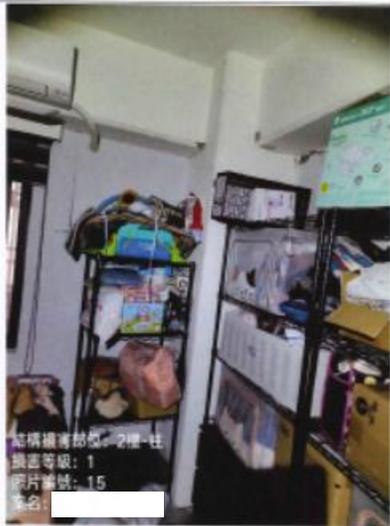
照片 15 : -2 樓-柱 [損壞等級:1]

結構損害部位: 2樓-柱
損害等級: 1
照片編號: 15
案名: [REDACTED]

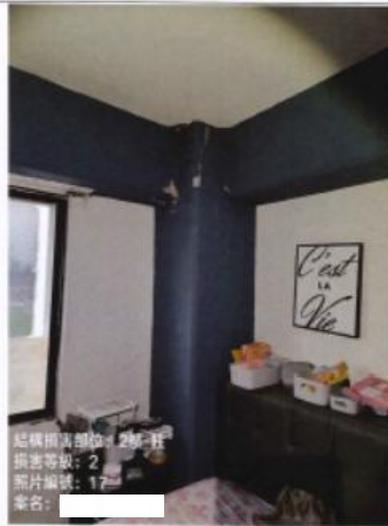
照片 17 : -2 樓-柱 [損壞等級:2]

結構損害部位: 2樓-柱
損害等級: 2
照片編號: 17
案名: [REDACTED]

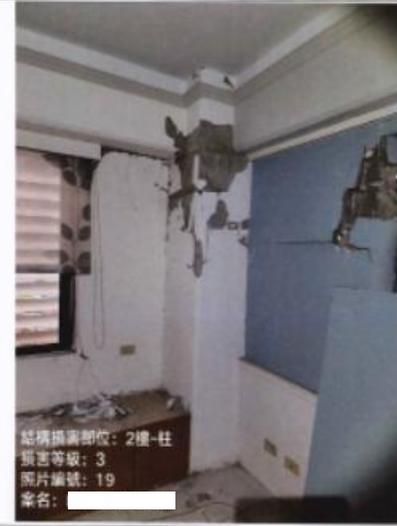
照片 19 : -2 樓-柱 [損壞等級:3]

結構損害部位: 2樓-柱
損害等級: 3
照片編號: 19
案名: [REDACTED]

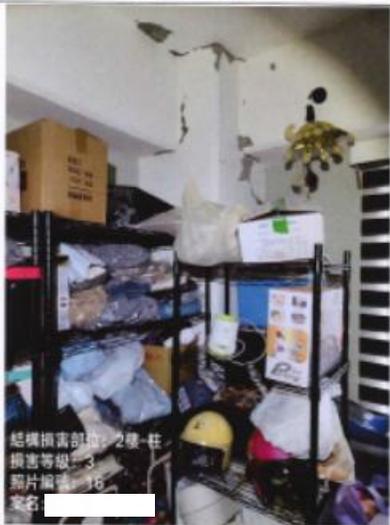
照片 16 : -2 樓-柱 [損壞等級:3]

結構損害部位: 2樓-柱
損害等級: 3
照片編號: 16
案名: [REDACTED]

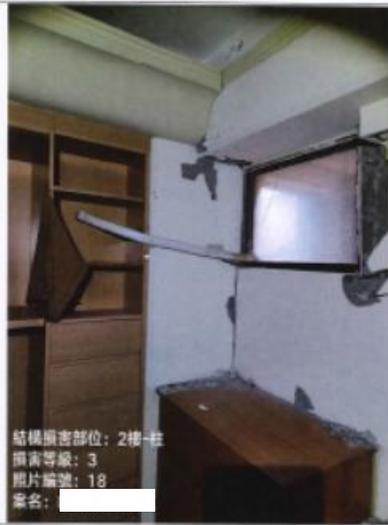
照片 18 : -2 樓-柱 [損壞等級:3]

結構損害部位: 2樓-柱
損害等級: 3
照片編號: 18
案名: [REDACTED]

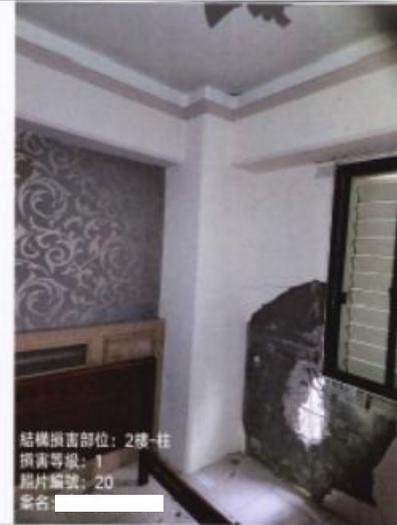
照片 20 : -2 樓-柱 [損壞等級:1]

結構損害部位: 2樓-柱
損害等級: 1
照片編號: 20
案名: [REDACTED]

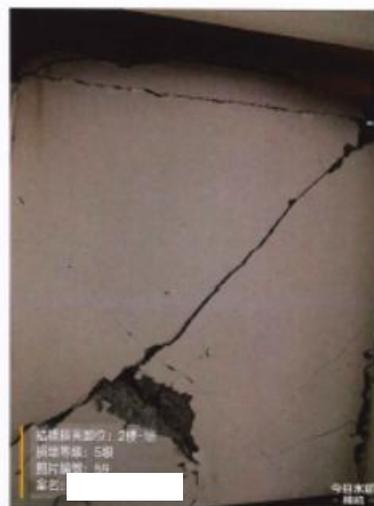
結構損害部位: 2樓-牆
損害等級: 3
照片編號: 57
案名: [REDACTED]

照片 57 : 2樓-牆[損壞等級:3] 牆長度:4.0M、牆損壞長度:1.0M

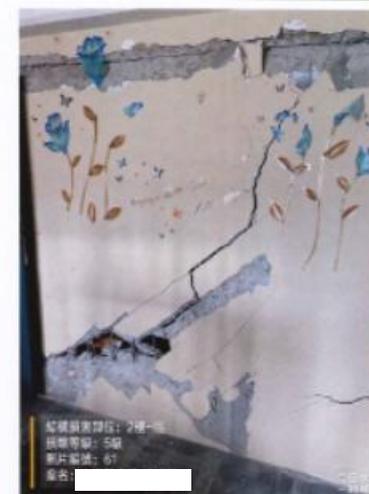
結構損害部位: 2樓-牆
損害等級: 5級
照片編號: 59
案名: [REDACTED]

照片 59 : 2樓-牆[損壞等級:5] 牆長度:3.2M、牆損壞長度:3.2M

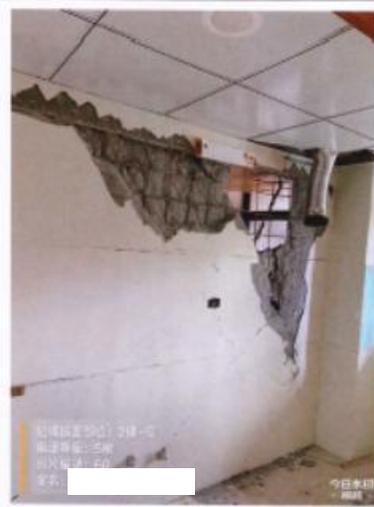
結構損害部位: 2樓-牆
損害等級: 5
照片編號: 58
案名: [REDACTED]

照片 58 : 2樓-牆[損壞等級:5] 牆長度:4.0M、牆損壞長度:4.0M

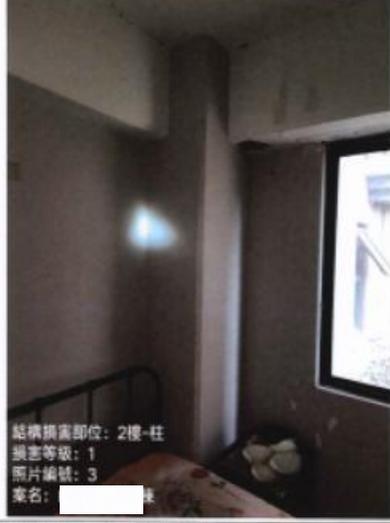
結構損害部位: 2樓-柱
損害等級: 1
照片編號: 3
案名: [redacted]

照片 3 : -2樓-柱[損壞等級:1]

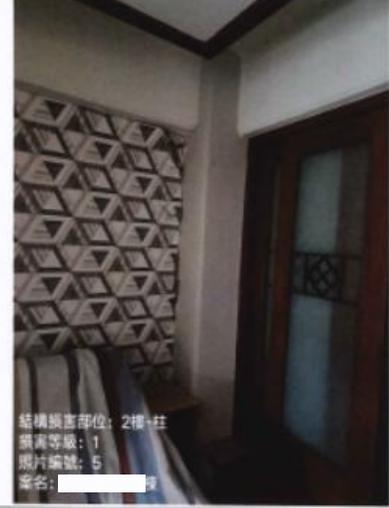
結構損害部位: 2樓-柱
損害等級: 1
照片編號: 5
案名: [redacted]

照片 5 : t-2樓-柱[損壞等級:1]

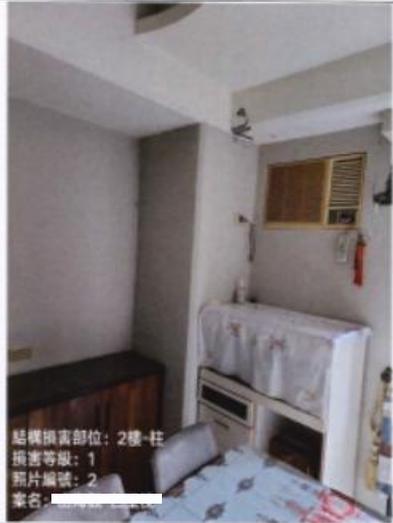
結構損害部位: 2樓-柱
損害等級: 1
照片編號: 2
案名: [redacted]

照片 2 : -2樓-柱[損壞等級:1]

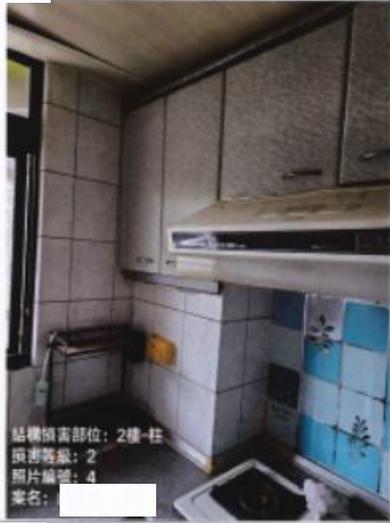
結構損害部位: 2樓-柱
損害等級: 2
照片編號: 4
案名: [redacted]

照片 4 : -2樓-柱[損壞等級:2]

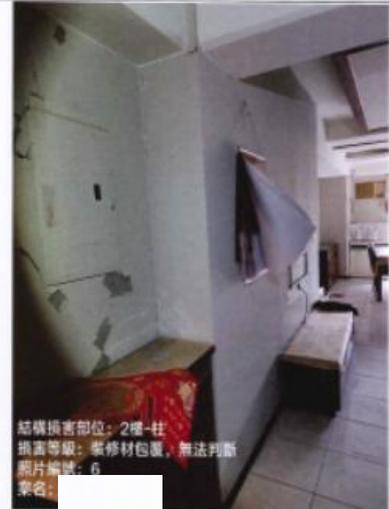
結構損害部位: 2樓-柱
損害等級: 裝修材包圍, 無法判斷
照片編號: 6
案名: [redacted]

照片 6 : -2樓-柱[損壞等級:1] 現況有裝修材包圍, 參考鄰近構件損壞情形, 判斷損壞等級 1

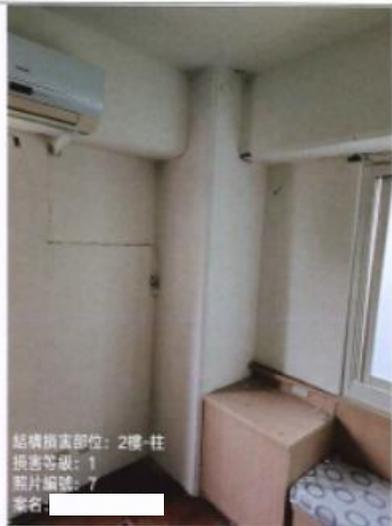
照片 7 : 2樓-柱[損壞等級:1]

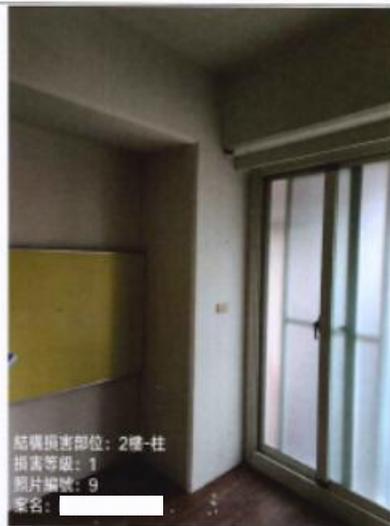
照片 9 : 2樓-柱[損壞等級:1]

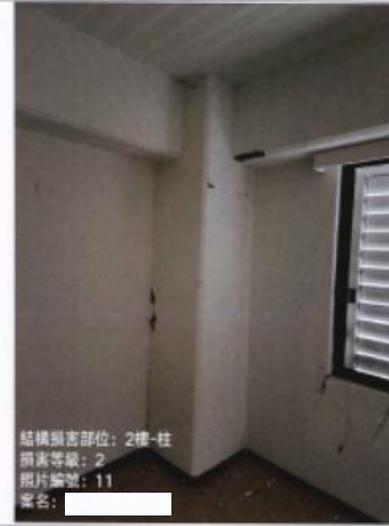
照片 11 : 2樓-柱[損壞等級:2]

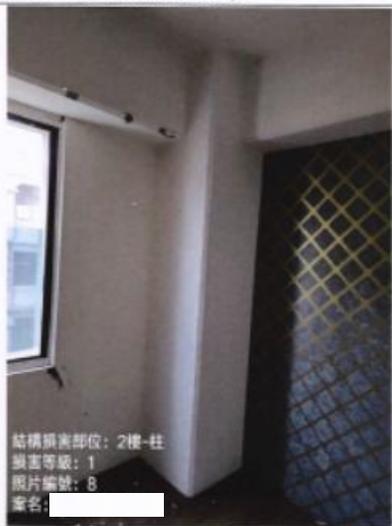
照片 8 : 2樓-柱[損壞等級:1]

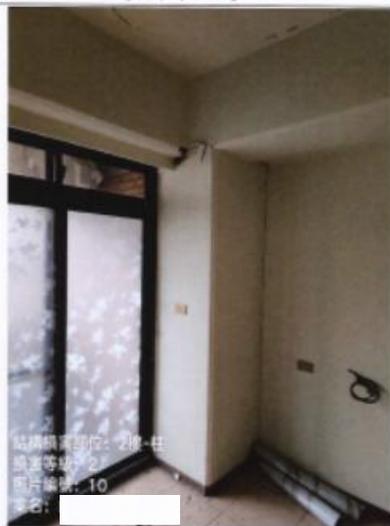
照片 10 : 2樓-柱[損壞等級:2]

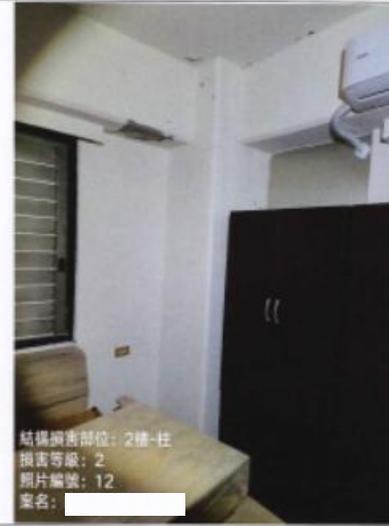
照片 12 : 2樓-柱[損壞等級:2]

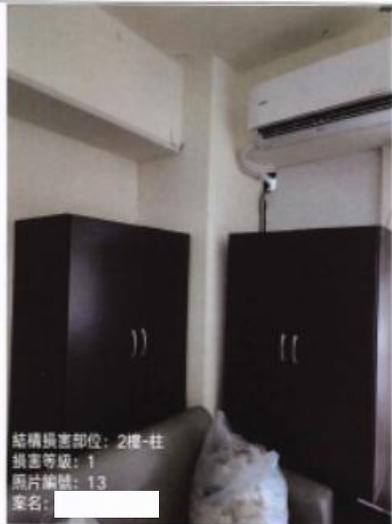
結構損害部位: 2樓-柱
損害等級: 1
照片編號: 13
案名: [REDACTED]

照片 13 : [-2樓-柱[損壞等級:1]

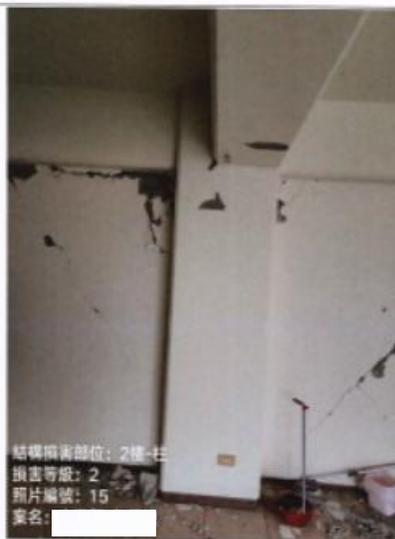
結構損害部位: 2樓-柱
損害等級: 2
照片編號: 15
案名: [REDACTED]

照片 15 : [2樓-柱[損壞等級:2]

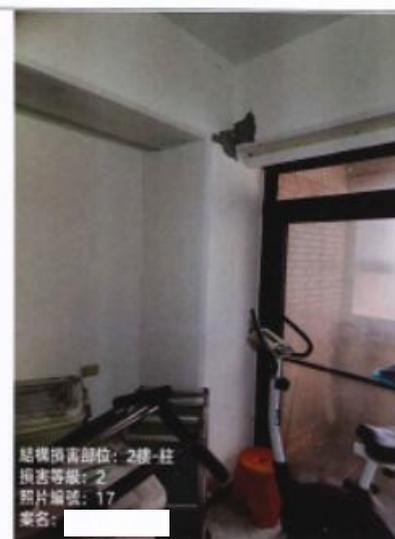
結構損害部位: 2樓-柱
損害等級: 2
照片編號: 17
案名: [REDACTED]

照片 17 : [-2樓-柱[損壞等級:2]

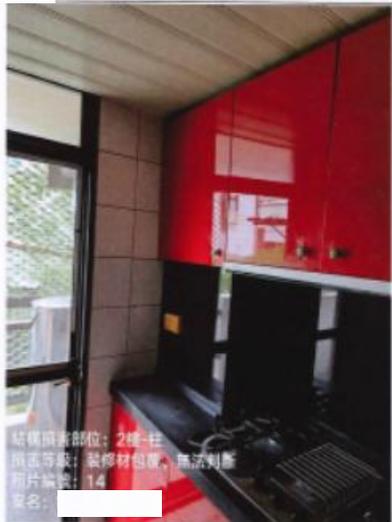
結構損害部位: 2樓-柱
損害等級: 裝修材包復, 無法判斷
照片編號: 14
案名: [REDACTED]

照片 14 : [2樓-柱[損壞等級:2] 現況有裝修材包復, 參考鄰近構件損壞情形, 判斷損壞等級 2

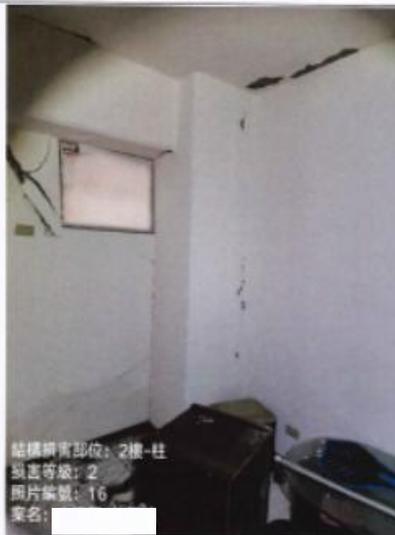
結構損害部位: 2樓-柱
損害等級: 2
照片編號: 16
案名: [REDACTED]

照片 16 : [-2樓-柱[損壞等級:2]

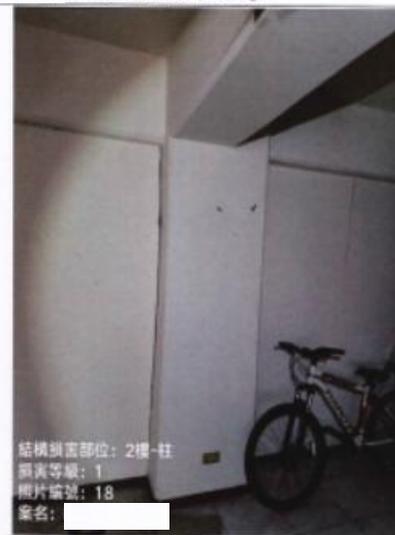
結構損害部位: 2樓-柱
損害等級: 1
照片編號: 18
案名: [REDACTED]

照片 18 : [-2樓-柱[損壞等級:1]

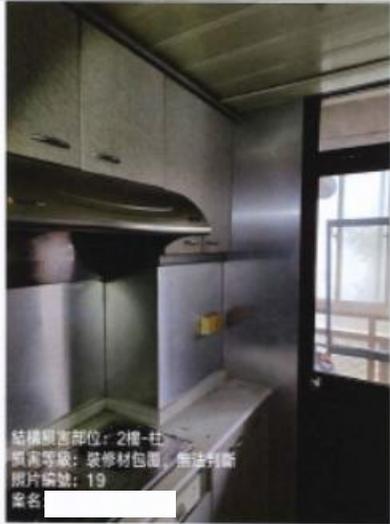
結構損害部位: 2樓-柱
損害等級: 裝修材包圍, 無法判斷
照片編號: 19
案名: [REDACTED]

照片 19 : 2樓-柱[損壞等級:1] 現況有裝修材包圍, 參考鄰近構件損壞情形, 判斷損壞等級 1

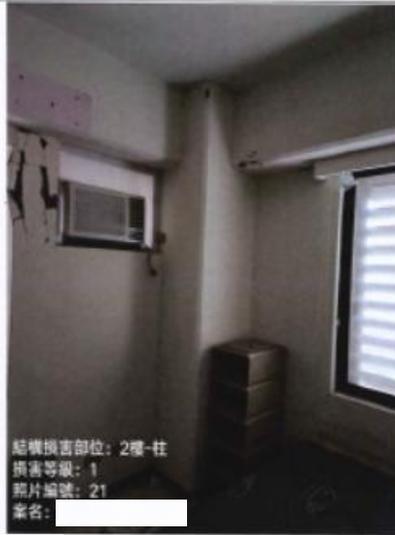
結構損害部位: 2樓-柱
損害等級: 1
照片編號: 21
案名: [REDACTED]

照片 21 : 2樓-柱[損壞等級:1]

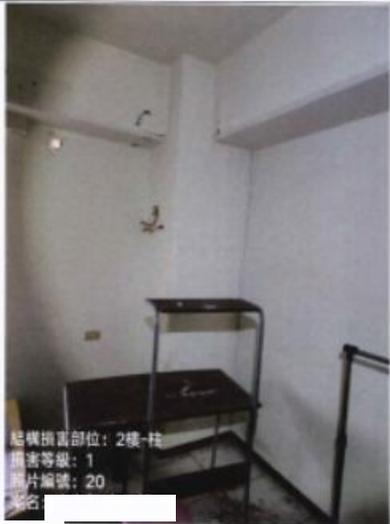
結構損害部位: 2樓-柱
損害等級: 1
照片編號: 20
案名: [REDACTED]

照片 20 : 2樓-柱[損壞等級:1]

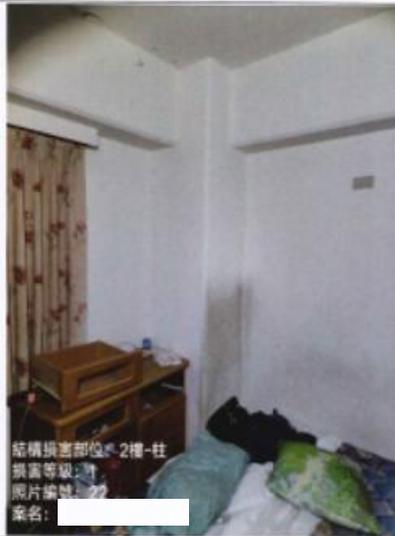
結構損害部位: 2樓-柱
損害等級: 1
照片編號: 22
案名: [REDACTED]

照片 22 : 2樓-柱[損壞等級:1]

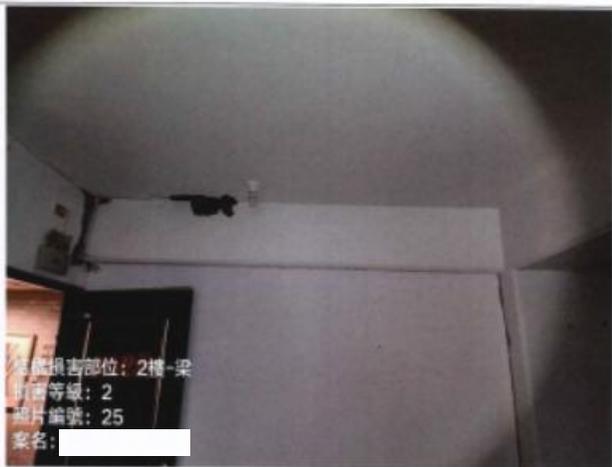
結構損害部位: 2樓-梁
損害等級: 2
照片編號: 25
案名: [REDACTED]

照片 25 : 2樓-梁[損壞等級:2]

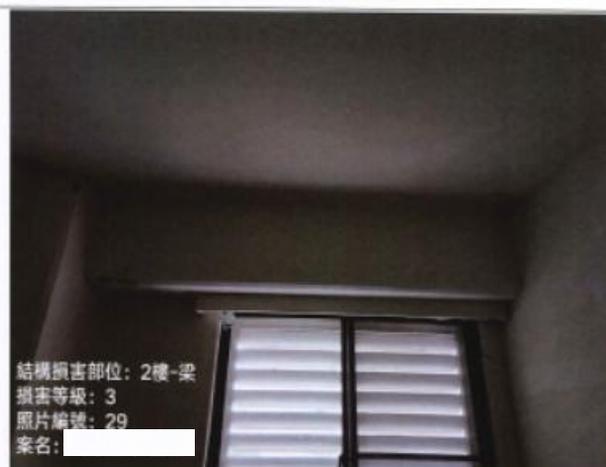
結構損害部位: 2樓-梁
損害等級: 2
照片編號: 27
案名: [REDACTED]

照片 27 : 2樓-梁[損壞等級:2]

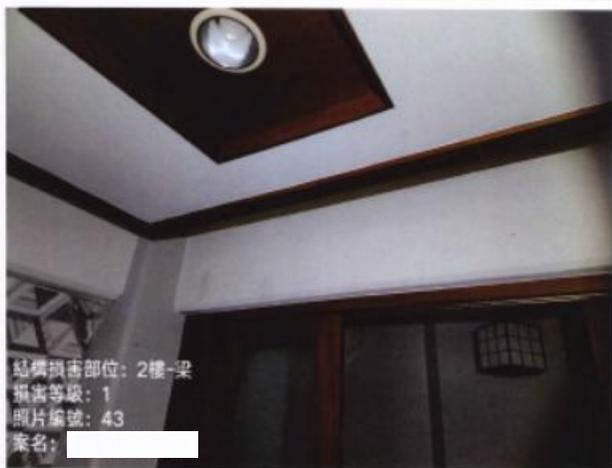
結構損害部位: 2樓-梁
損害等級: 1
照片編號: 42
案名: [REDACTED]

照片 42 : [REDACTED] -2 樓-梁[損壞等級:1]

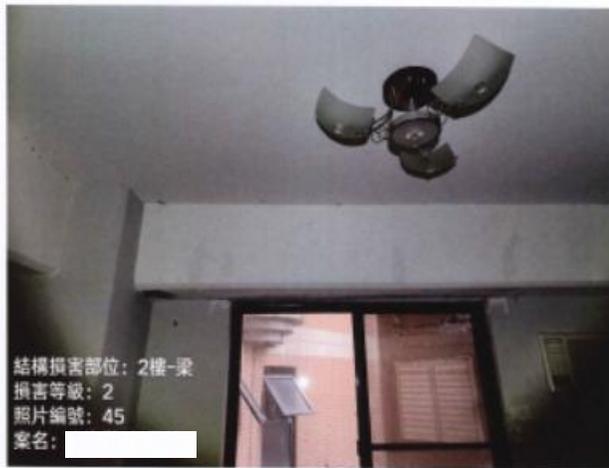
照片 43

結構損害部位: 2樓-梁
損害等級: 1
照片編號: 43
案名: [REDACTED]

2樓-梁[損壞等級:1]

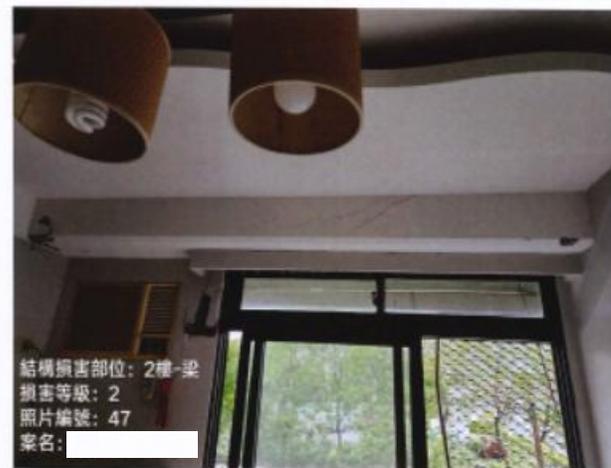
照片 45 :

結構損害部位: 2樓-梁
損害等級: 2
照片編號: 45
案名: [REDACTED]

2樓-梁[損壞等級:2]

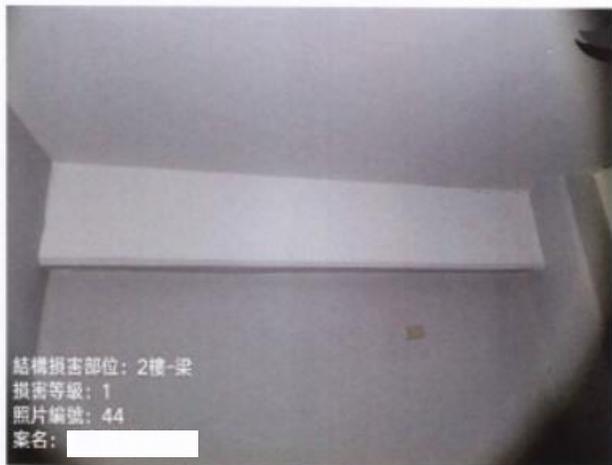
照片 47 :

結構損害部位: 2樓-梁
損害等級: 2
照片編號: 47
案名: [REDACTED]

2樓-梁[損壞等級:2]

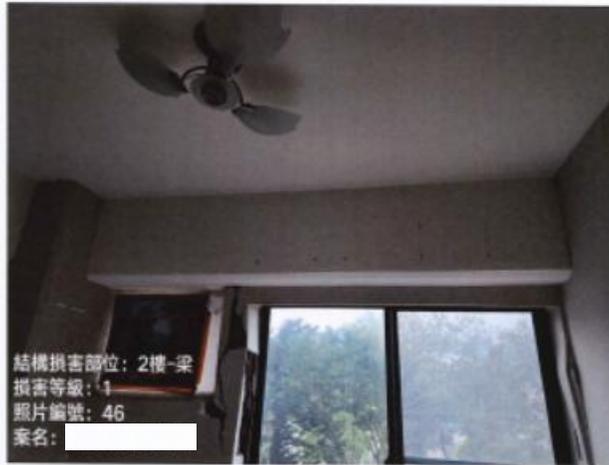
照片 44 :

結構損害部位: 2樓-梁
損害等級: 1
照片編號: 44
案名: [REDACTED]

2樓-梁[損壞等級:1]

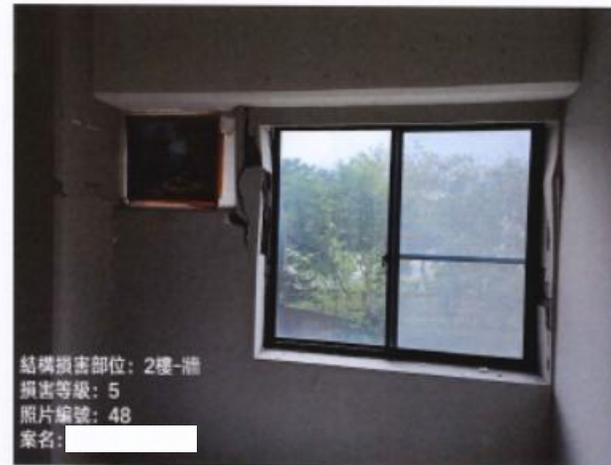
照片 46 :

結構損害部位: 2樓-梁
損害等級: 1
照片編號: 46
案名: [REDACTED]

2樓-梁[損壞等級:1]

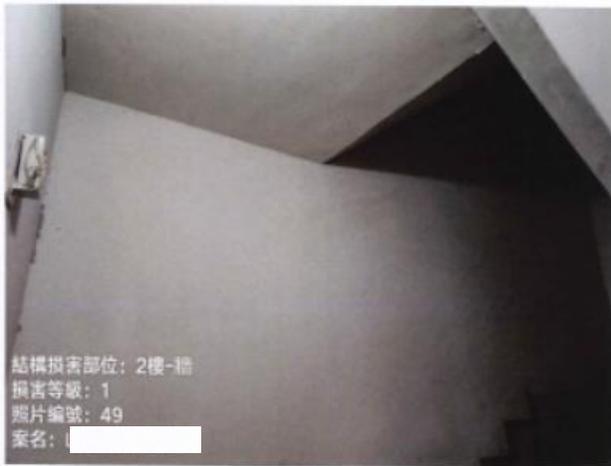
照片 48 :

結構損害部位: 2樓-牆
損害等級: 5
照片編號: 48
案名: [REDACTED]

2樓-牆[損壞等級:5] 牆長度:4.0M、牆損壞長度:2.0M

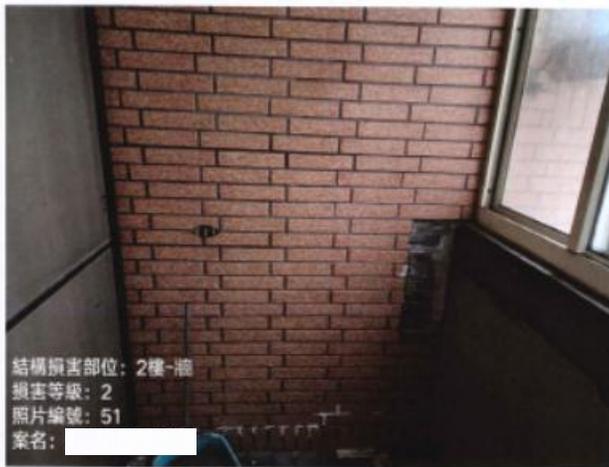
照片 49 : -2樓-牆[損壞等級:1] 牆長度:4.0M、牆損壞長度:1.0M

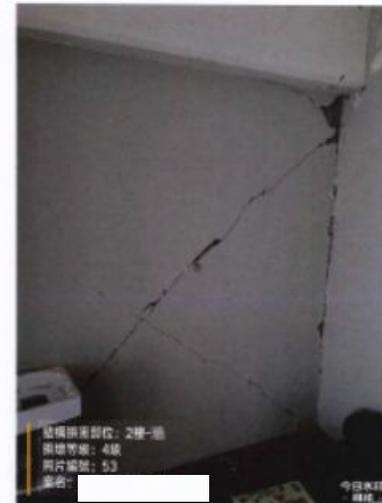
照片 51 : -2樓-牆[損壞等級:2] 牆長度:4.0M、牆損壞長度:0.3M

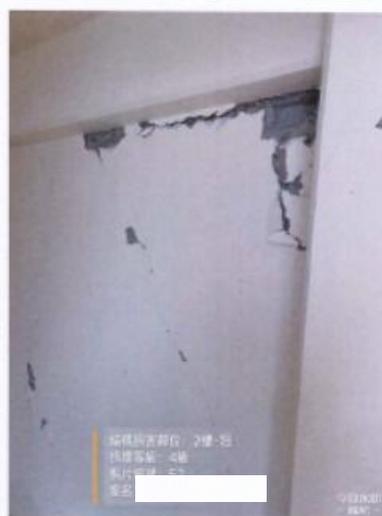
照片 50 : -2樓-牆[損壞等級:2] 牆長度:4.0M、牆損壞長度:0.3M

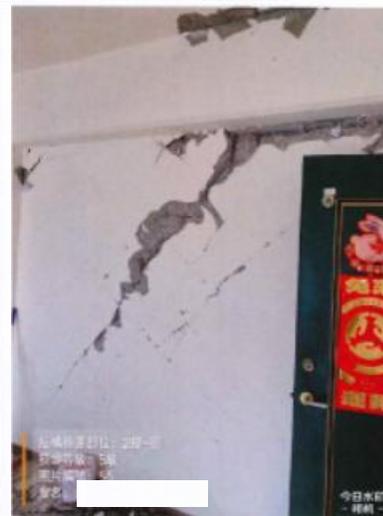
照片 52 : -2樓-牆[損壞等級:4] 牆長度:7.0M、牆損壞長度:4.2M

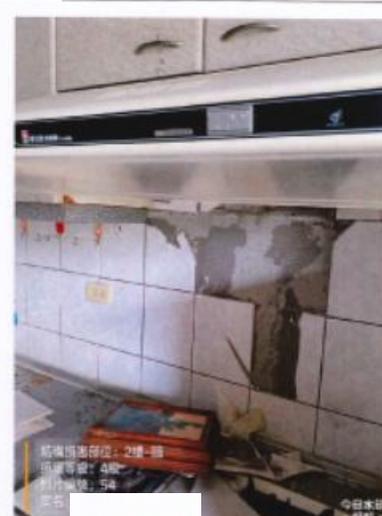
照片 55 : k-2樓-牆[損壞等級:5] 牆長度:3.2M、牆損壞長度:3.2M

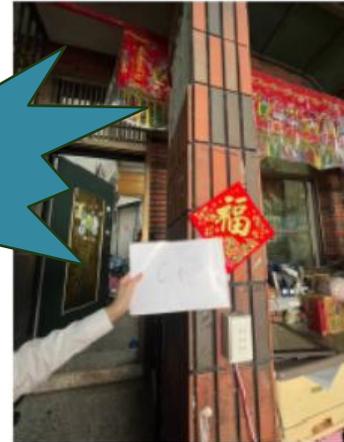
描述：C1柱：0級損壞(非支撐柱)

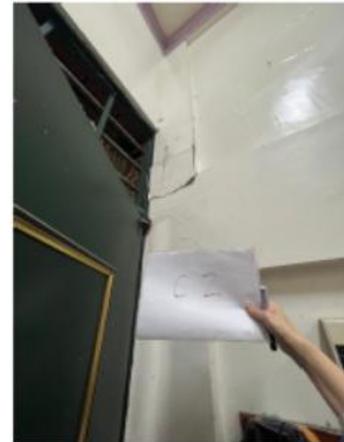
描述：C2柱：III級損壞

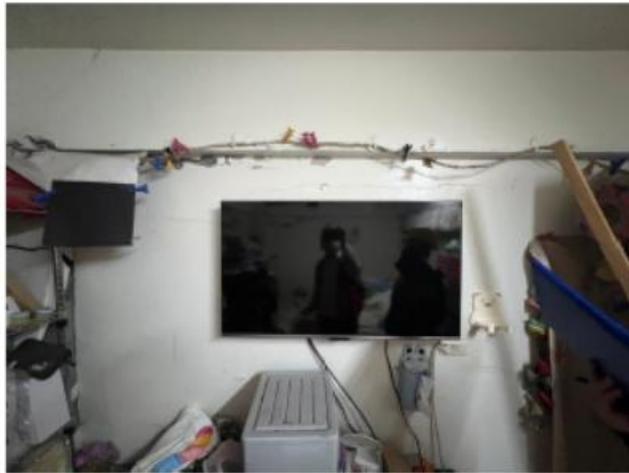
描述：C12柱：III級損壞

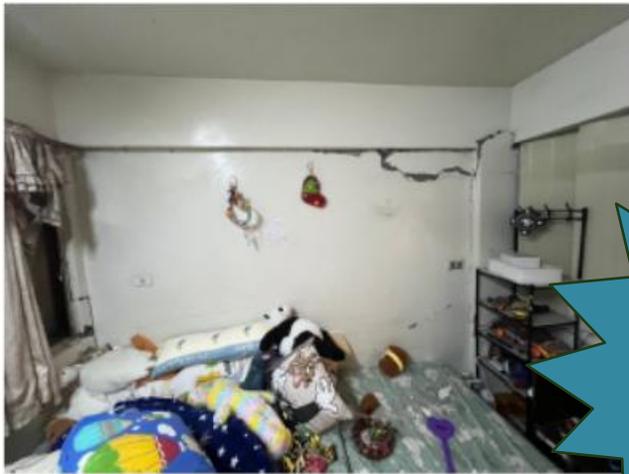
描述：C11柱：III級損壞

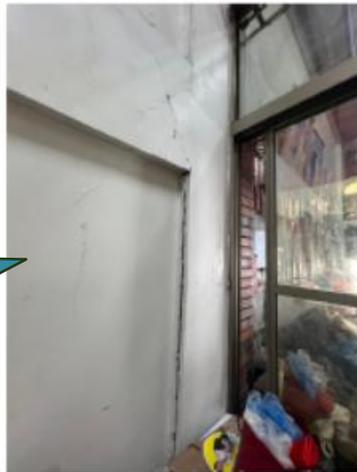
描述：B3梁：I級損壞

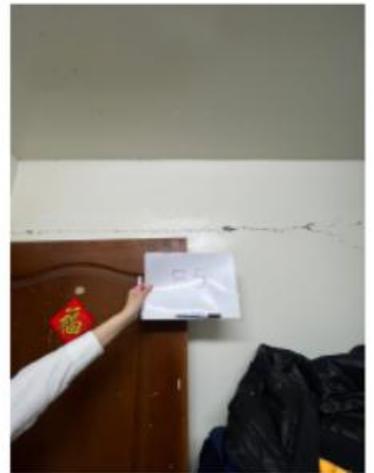
描述：B5梁：I級損壞

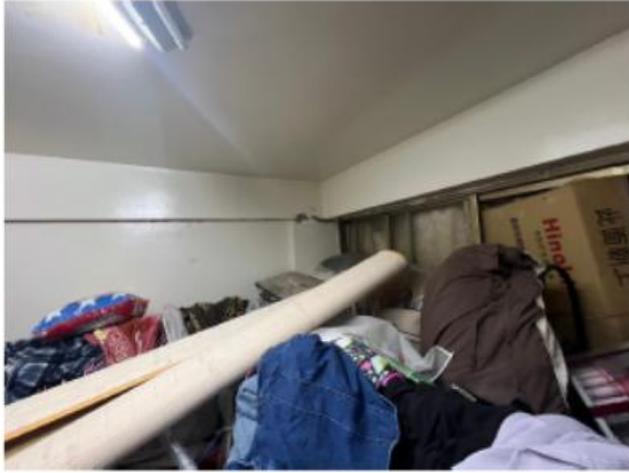
描述：B6梁：I級損壞

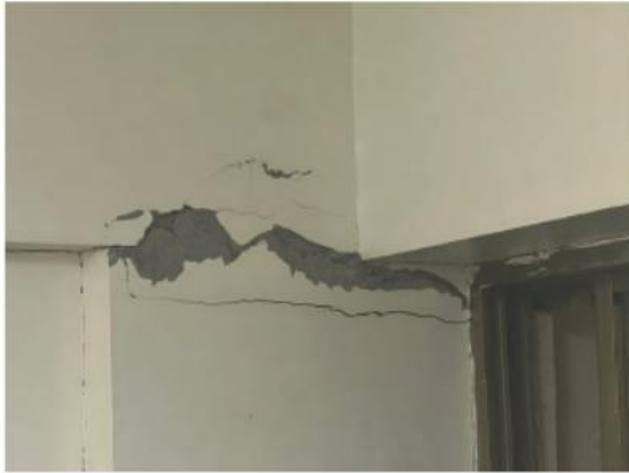
描述：B9梁：I級損壞

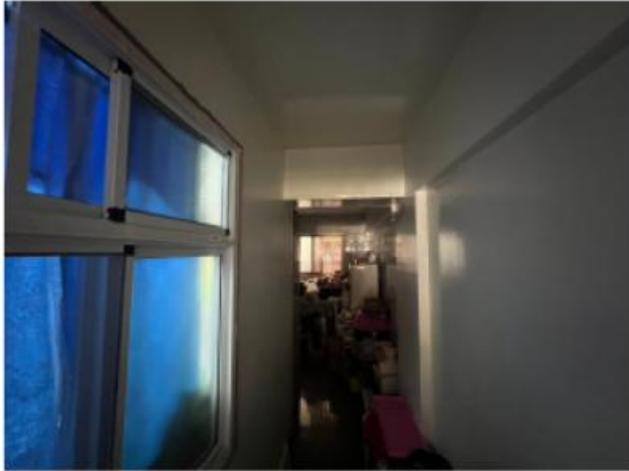
描述：B7、B12梁：皆為I級損壞

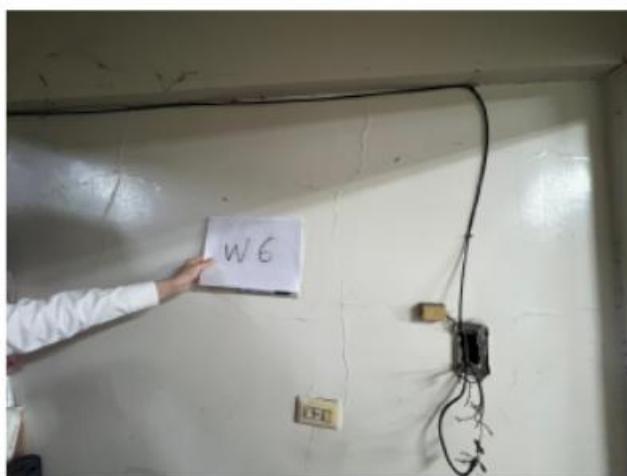
描述：W6牆：II級損壞

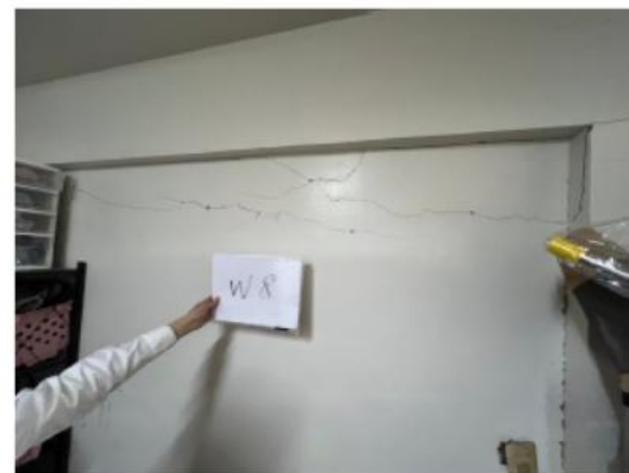
描述：W8牆：II級損壞

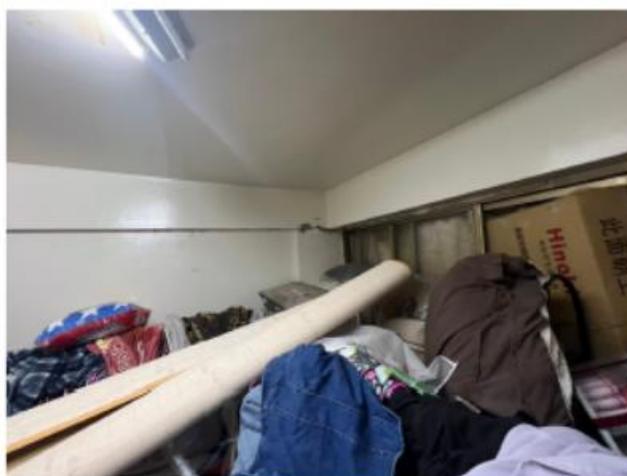
描述：W7牆：I級損壞

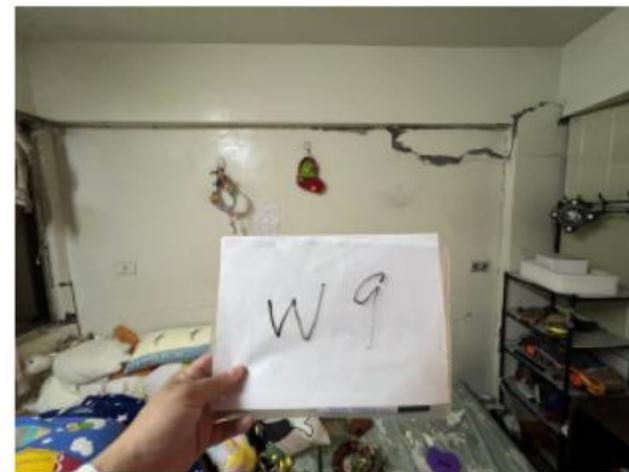
描述：W9牆：II級損壞
